ASA de la Bar Moyenne 1^{ère} Partie
Travaux d'entretien et d'aménagement 2017
Ruisseau du Donjon

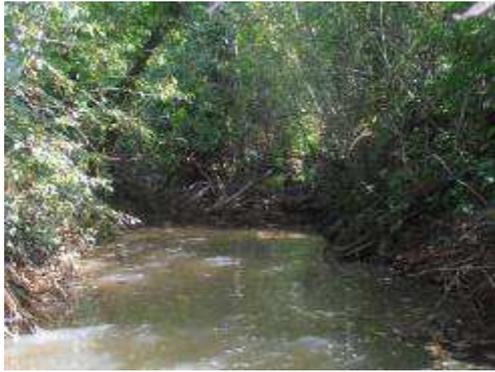
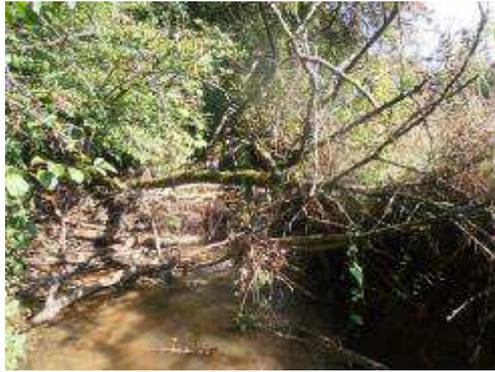
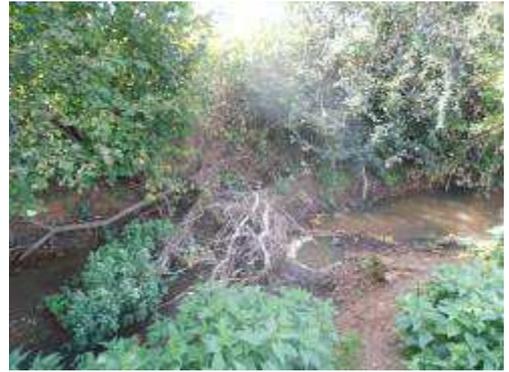
Présence d'encombres dans le lit du ruisseau qu'il faudra extraire

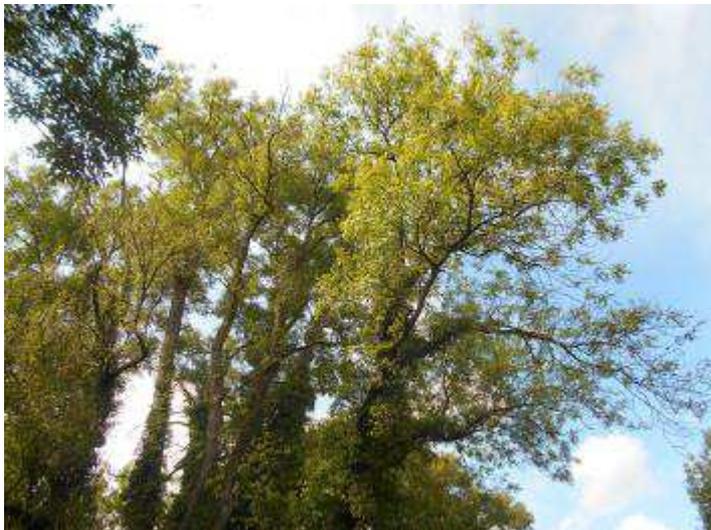
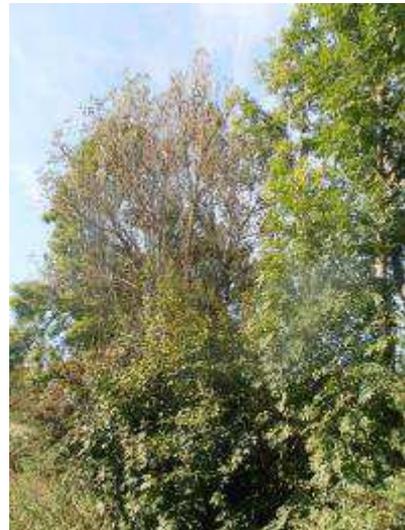
Végétation arborescente ayant tendance à dépérir sur certains secteurs (frênes principalement). Coupe « sanitaire » nécessaire afin d'éviter tout risque de chute dans le ruisseau mais également pour limiter présence de maladies sur le secteur

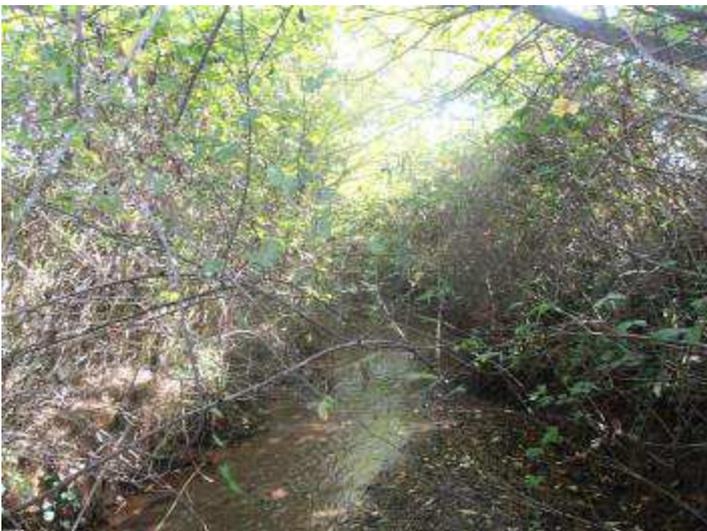
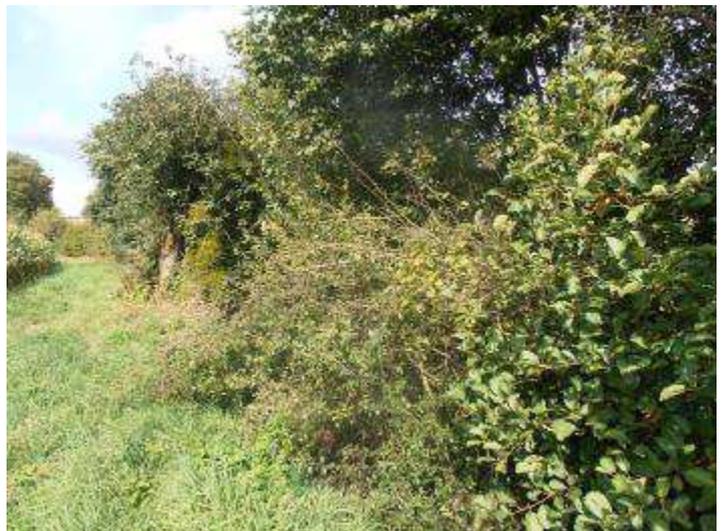
Présence de végétation buissonnante tombée dans le lit risquant de créer des encombres à l'écoulement

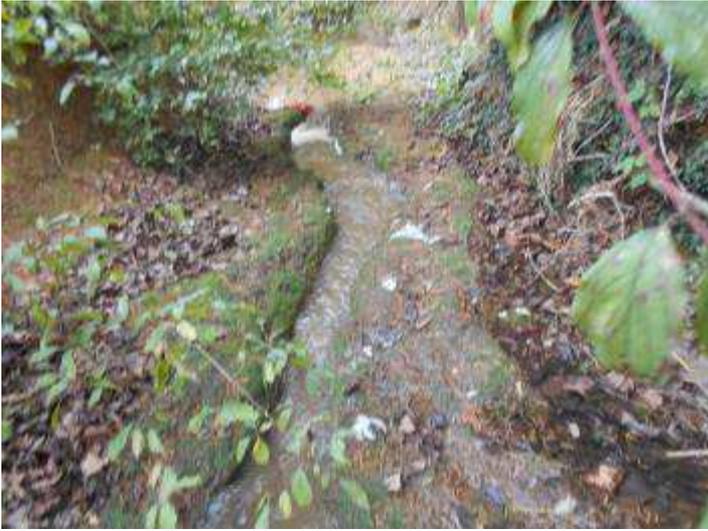
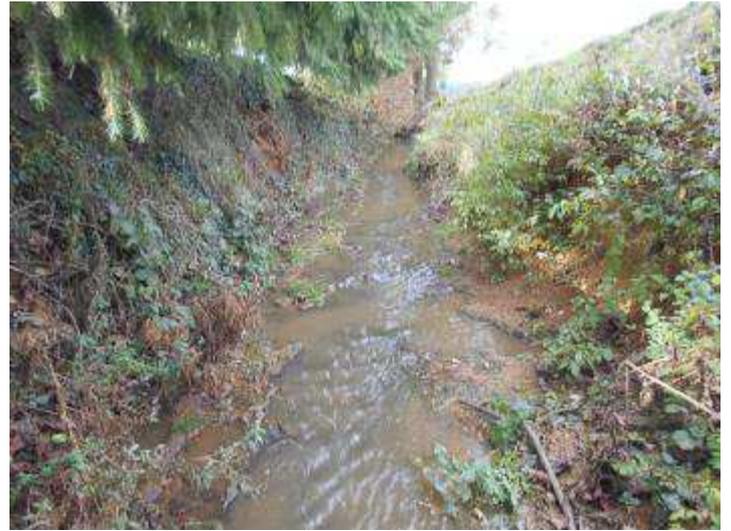
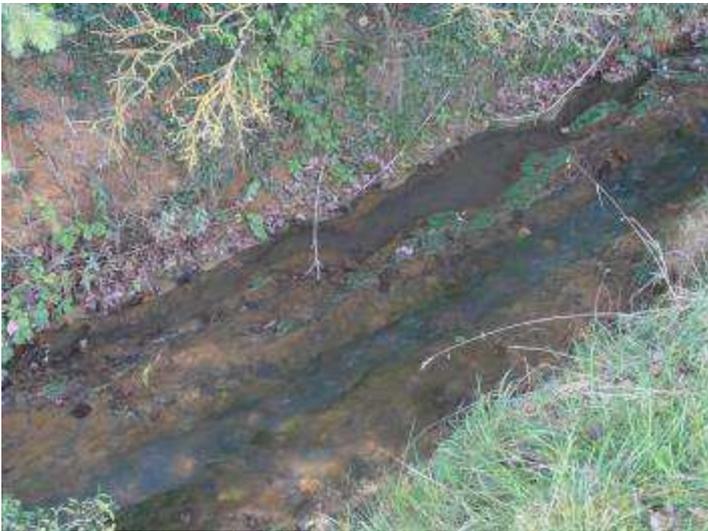
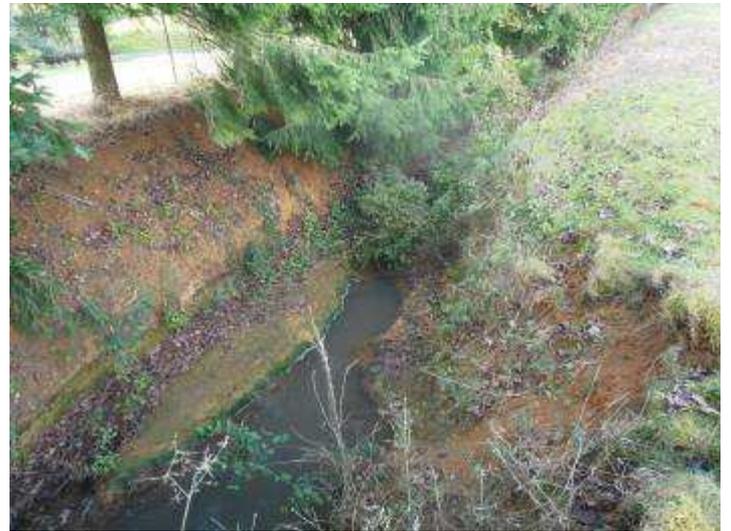
Observation d'érosion régressive, bed rock et chenal d'écoulement central. Nécessité de réalisation d'aménagements pour limiter l'encrassement du lit et reconstituer un substrat

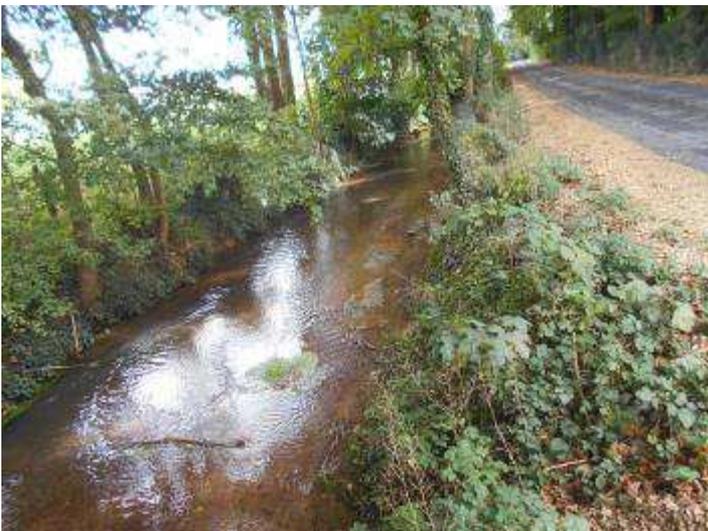
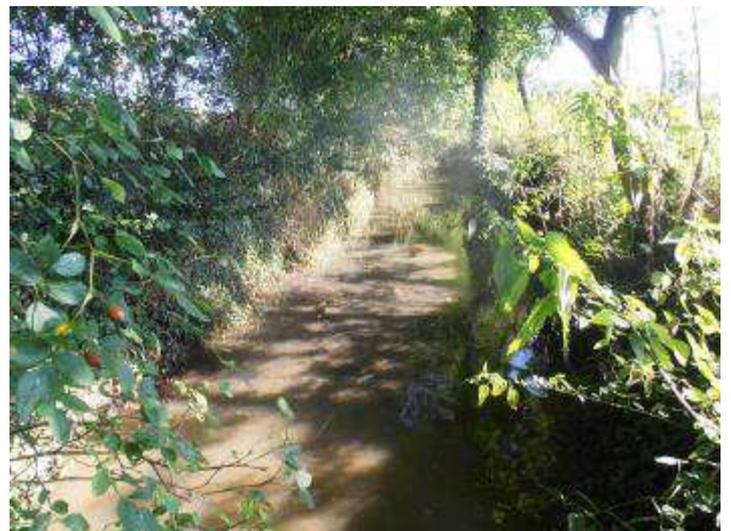
Secteurs de lit homogènes ou une diversité de milieux sera à créer par mise en place de banquettes minérales

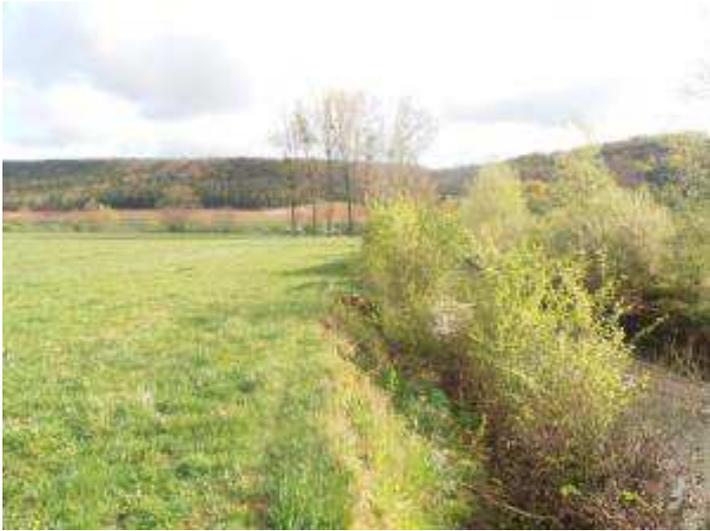
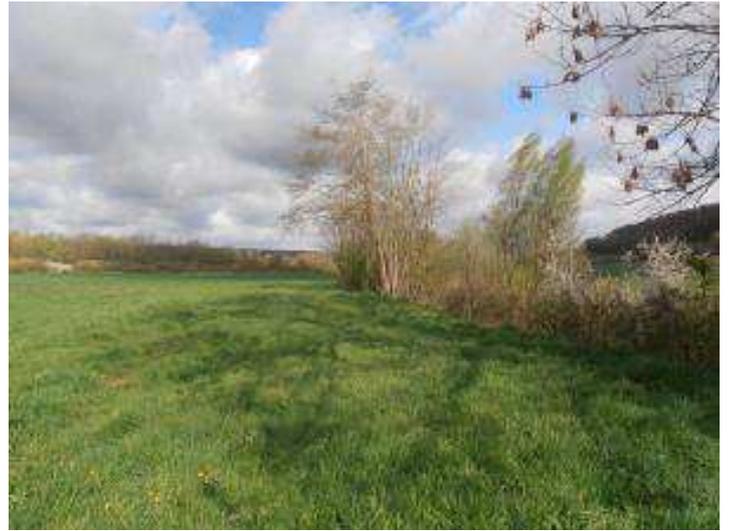
Secteur en aval de Chémery sur bar à clôturer. Présence d'une végétation installée, seule une clôture est nécessaire pour éviter la descente des animaux dans la rivière.

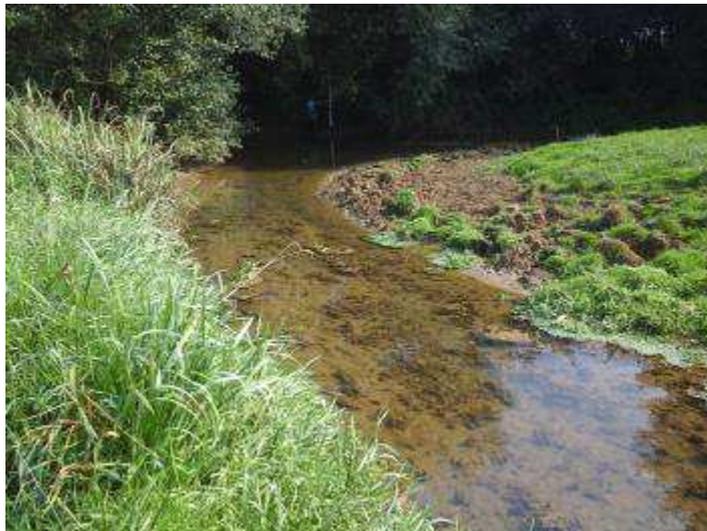
Zone de connexion de l'ancien lit de la bar ayant tendance à se combler. Intervention de désencombrement de la connexion afin de maintenir cette annexe fonctionnelle.

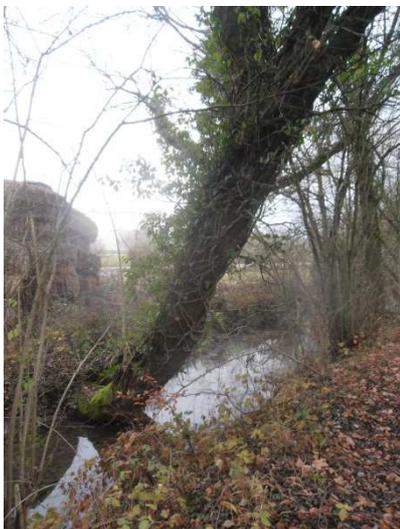
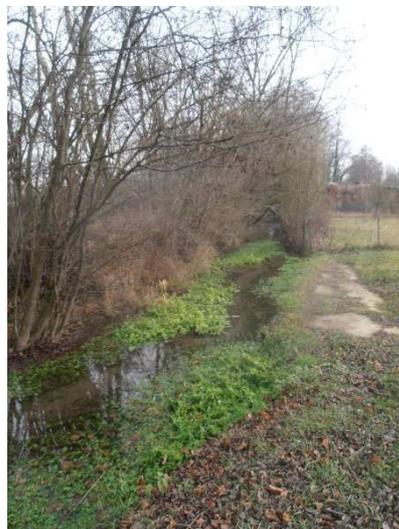
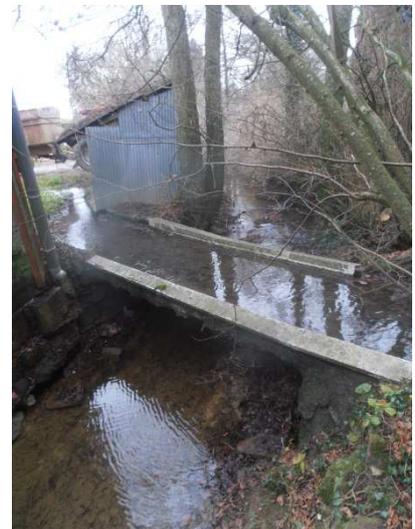
Ruisseau du Fourneau : végétation dégradée sur les berges de ce ruisseau. Observation de lit en surlargeur colmaté suite à la présence d'un ouvrage en aval. Observation d'un aqueduc permettant le franchissement de ce ruisseau sur le Donjon.
