**ASA de la Dyonne et du Plumion
Entretien et aménagement
Travaux 2013**

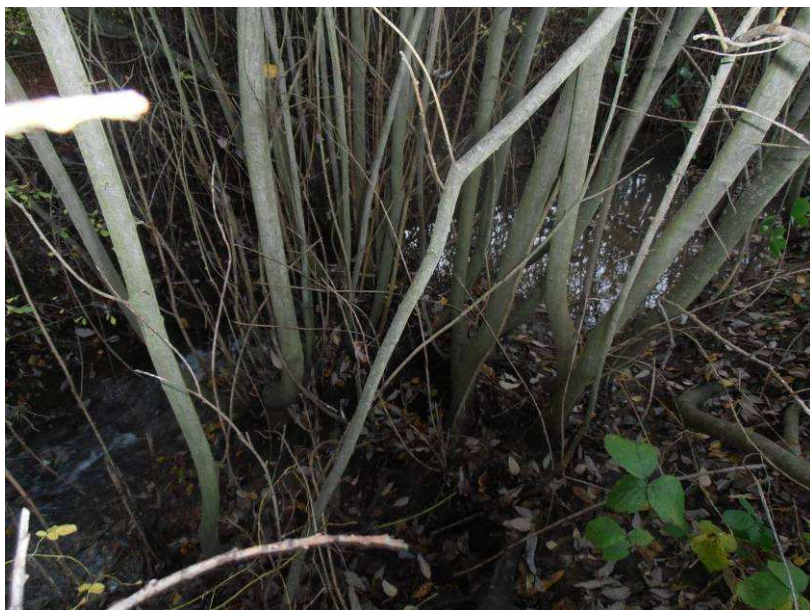
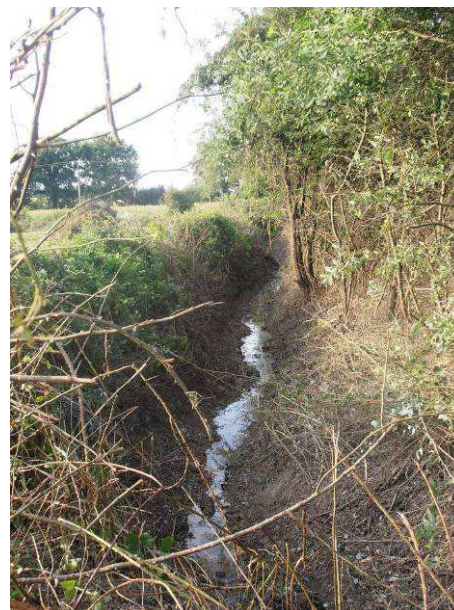
Avant : Végétation de saule fortement développée dans le lit du ru de Machéroménil créant une retenue en amont ;
Après : coupe et extraction des cépées, restauration des écoulements.

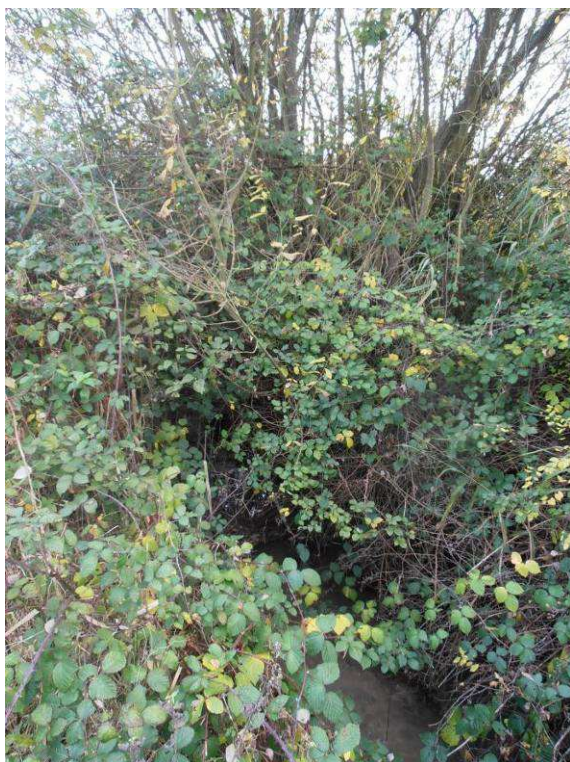
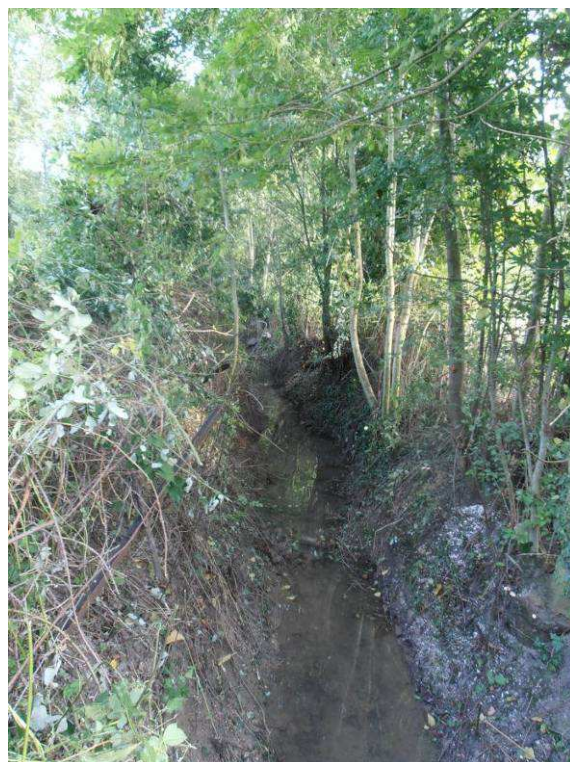
Avant : Observation d'une végétation buissonnante importante. Un travail de réouverture de ce milieu est nécessaire ;
Après : réouverture du milieu.

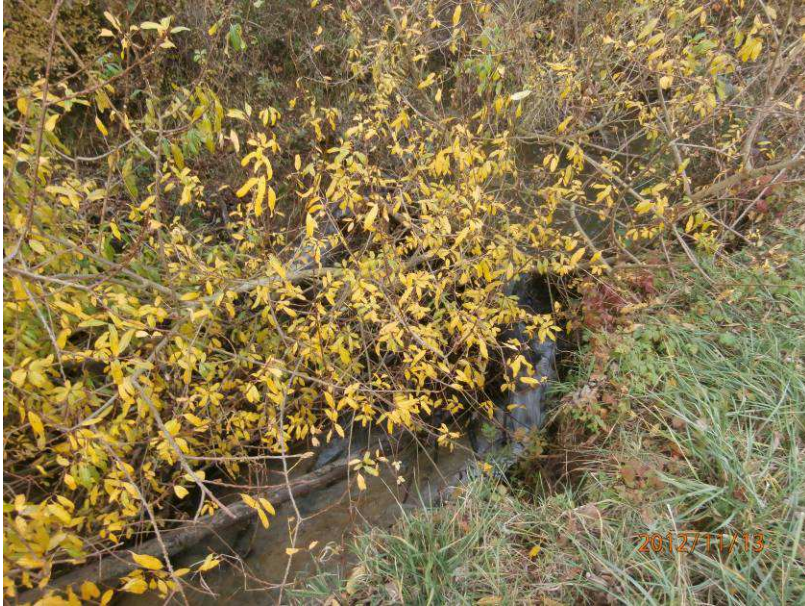
Avant : Végétation buissonnante fortement développée sur le lit du ruisseau créant un frein au transit des branchages en surface du ruisseau => encombre

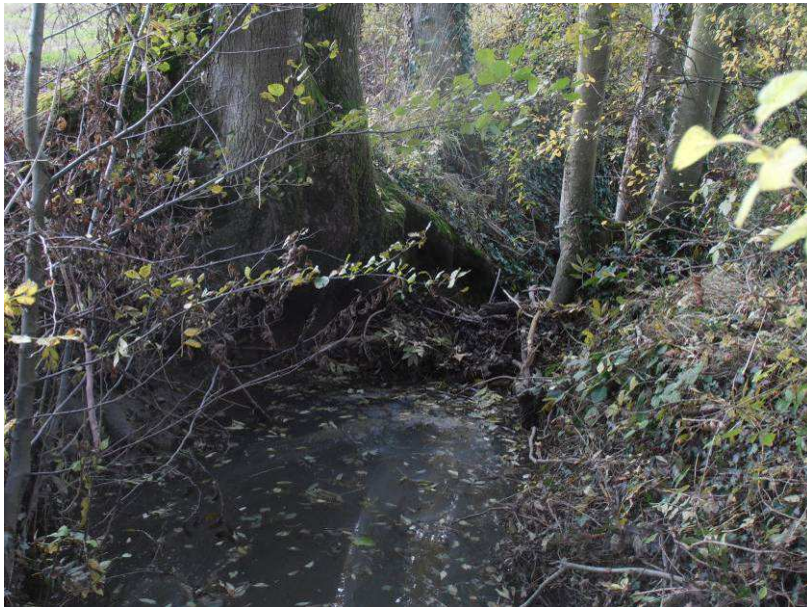
Avant : Nombreux encombres créant des retenues tout au long du parcours du ruisseau sur la partie amont

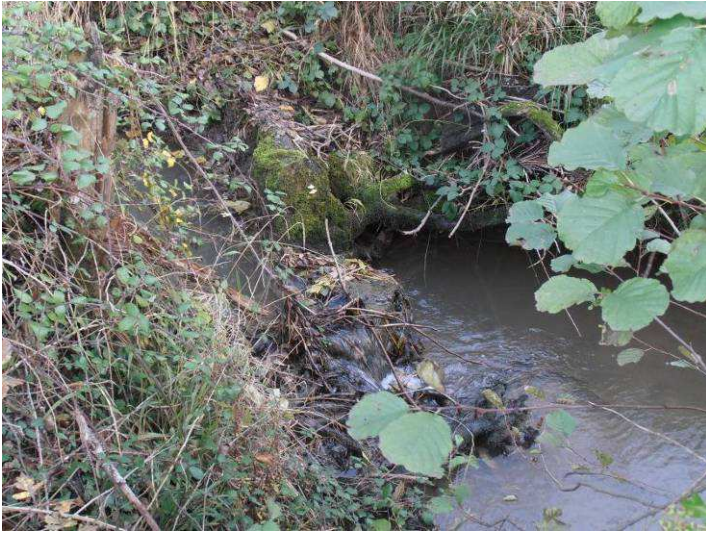
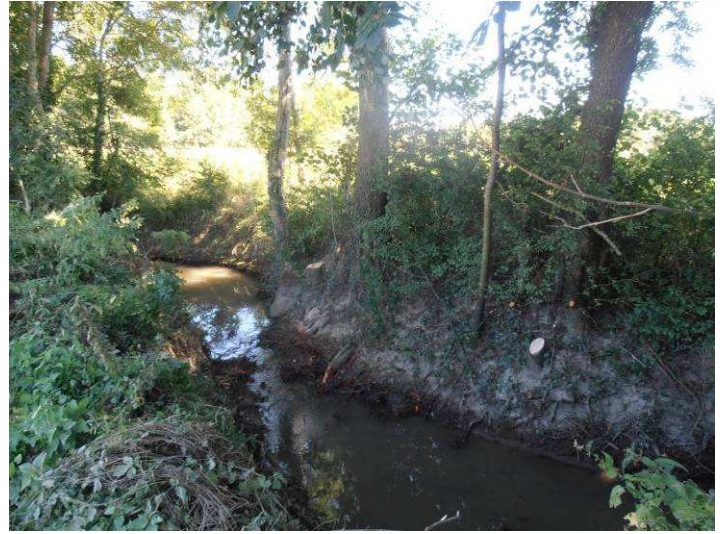
Avant : Présence d'une souche au milieu du lit du ruisseau risquant de créer un encombre.
Chute infranchissable pour la faune piscicole ;
Après : souche éclatée permettant de restaurer la continuité sur le cours d'eau

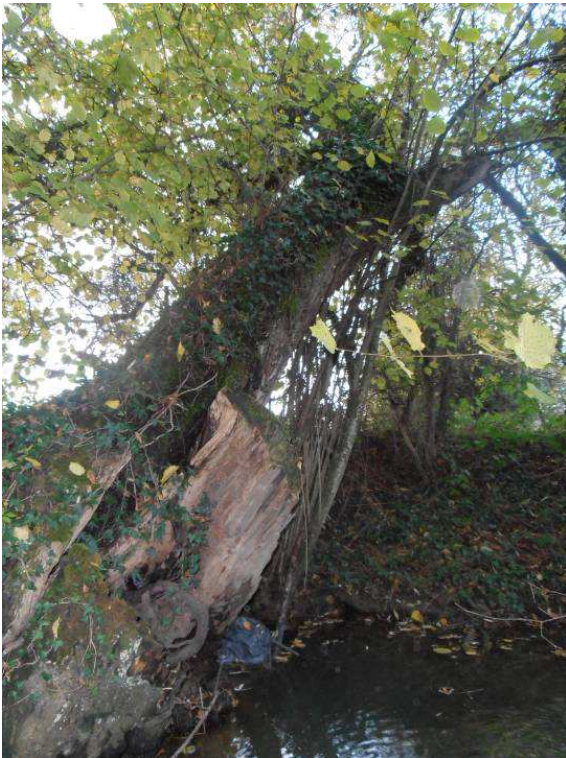
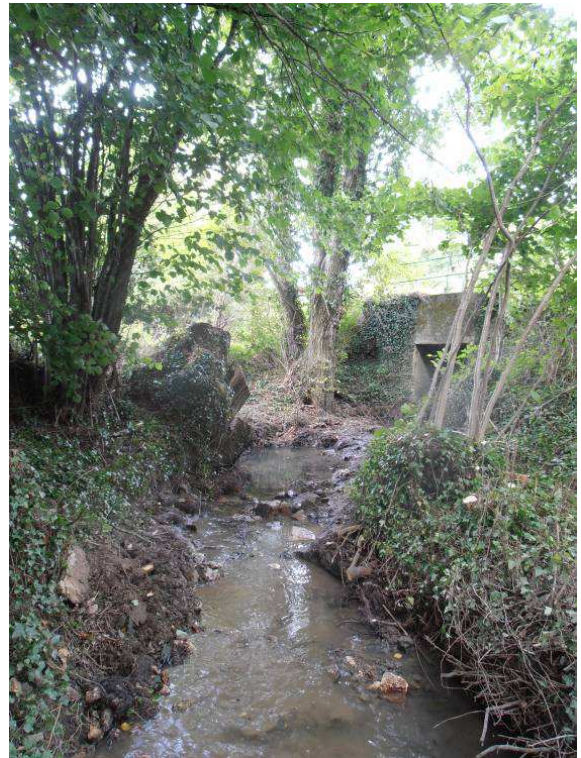
Avant : Saule éclaté au niveau de la souche, fortement incliné au dessus du ruisseau et vers la pâture ;
Après : coupe du saule, création d'un puits de lumière

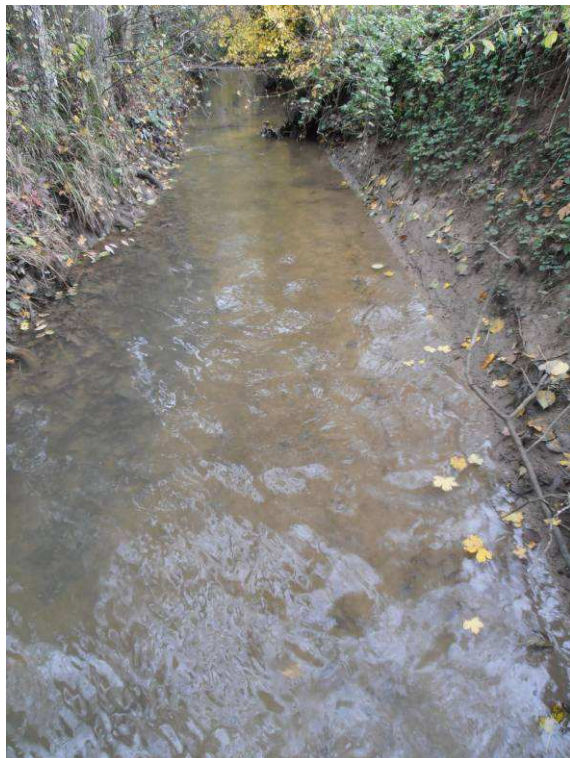
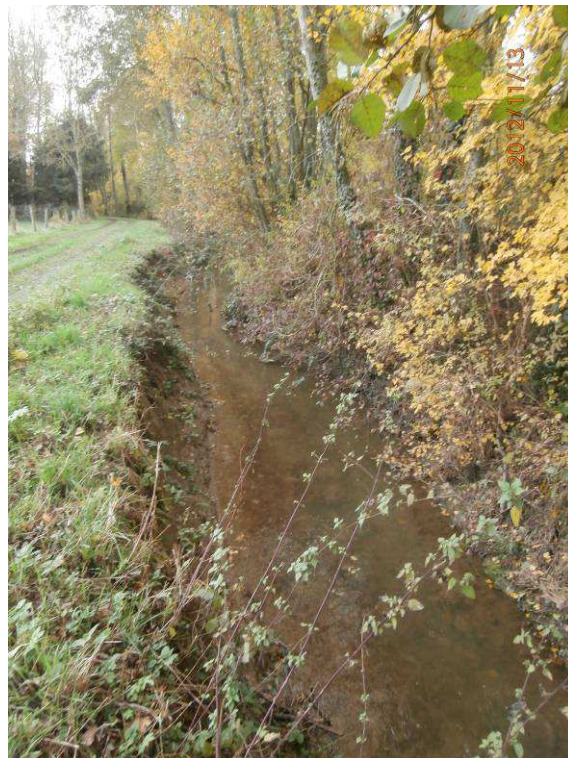
Avant : Secteur à aménager : lit du ruisseau décapé (bed-rock), relativement homogène. Absence de végétation sur une partie de la rive gauche. Réalisation d'aménagement rustique en technique végétale (peignes) et minérale (recharge sédimentaire et réalisation de déflecteurs).
