**ASA DE LA DYONNE ET DU PLUMION
RESTAURATION DU MESMONT
TRANCHE 2011**

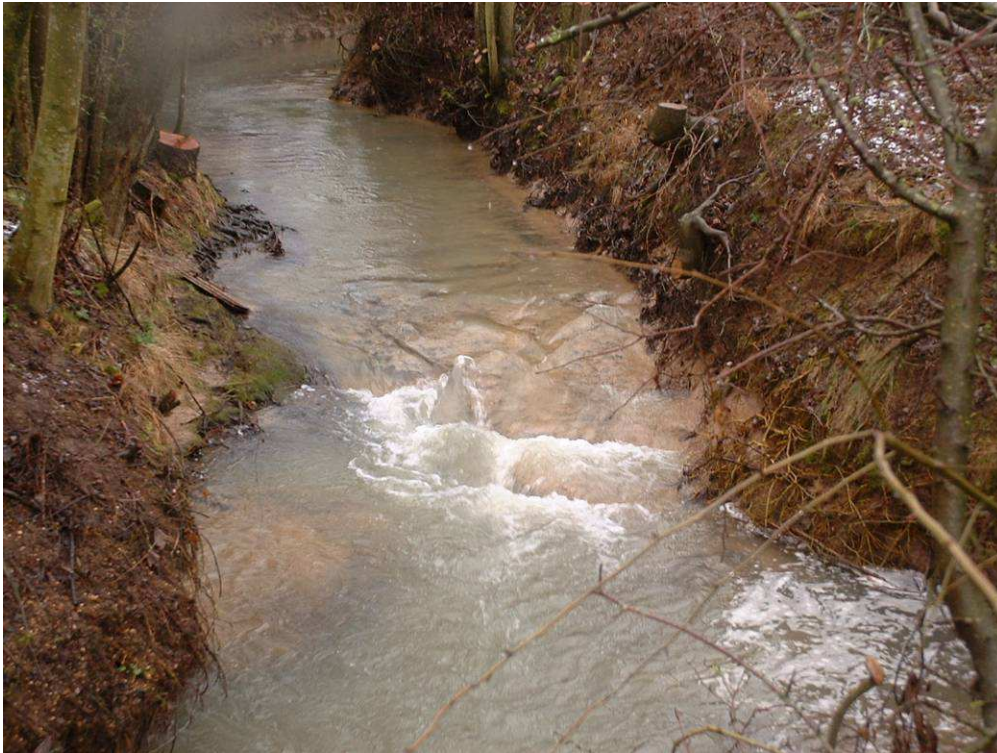
Constat 2010 : Zone de courant décapée.

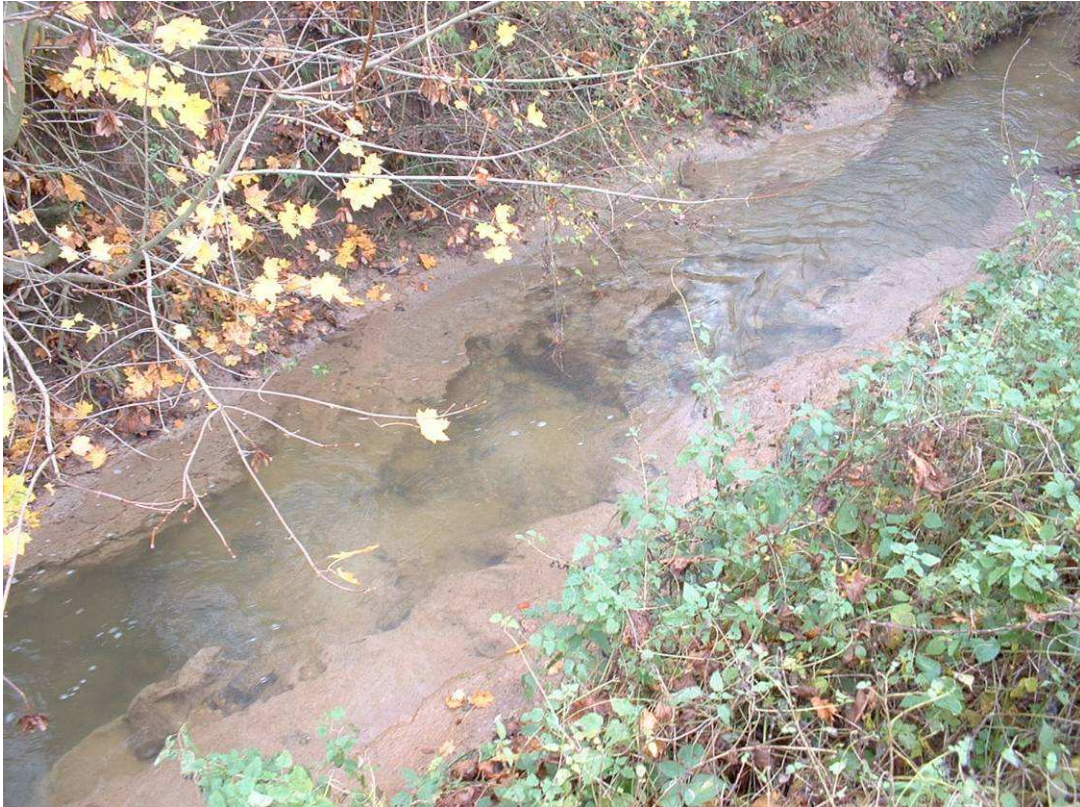
Constat 2010 : Exemple de zone décapée avec creusement d'un chenal.

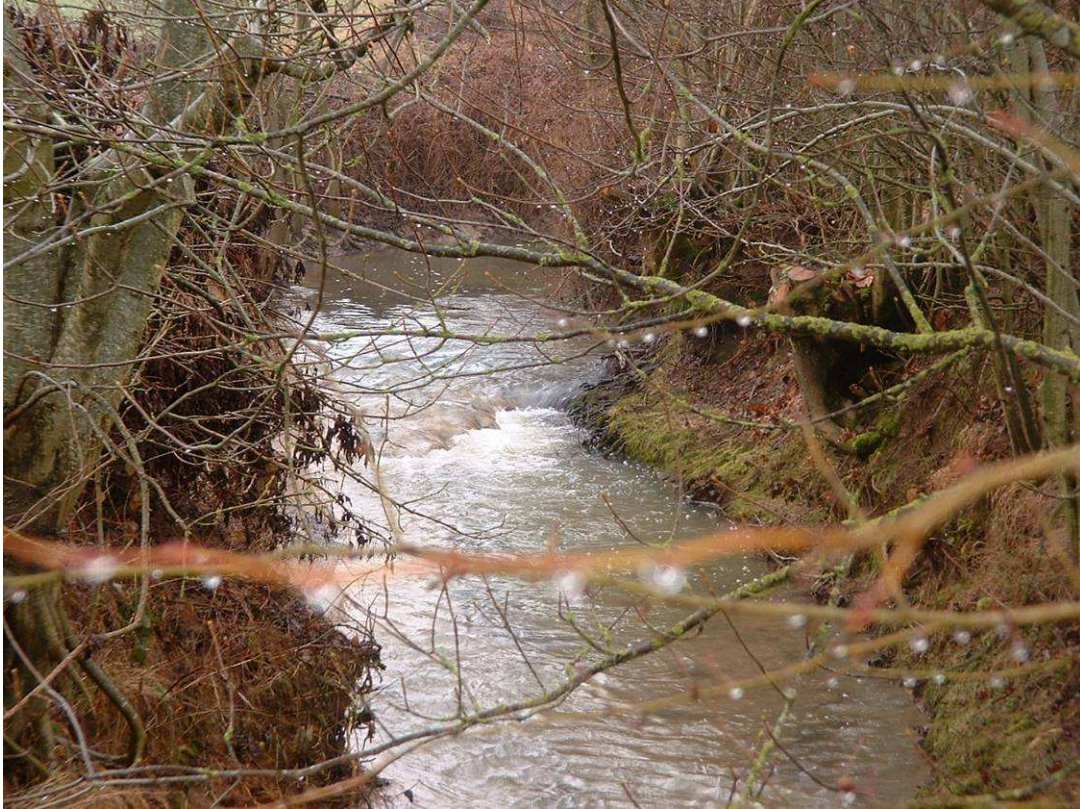
Constat 2010 : Zone d'érosion régressive.
