**ASA de la Dyonne et du Plumion  
Entretien et aménagement de la Prêle  
Travaux 2015**

**ASA de la Dyonne et du Plumion  
Entretien et aménagement du Plumion  
Travaux 2015**

**ASA de la Dyonne et du Plumion  
Entretien du ru de Bonlu  
Travaux 2015**

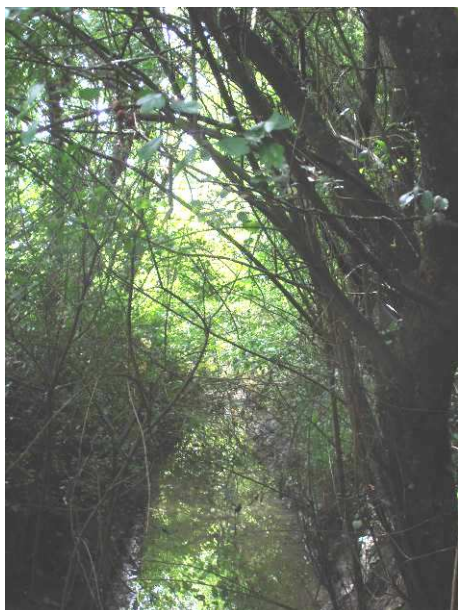
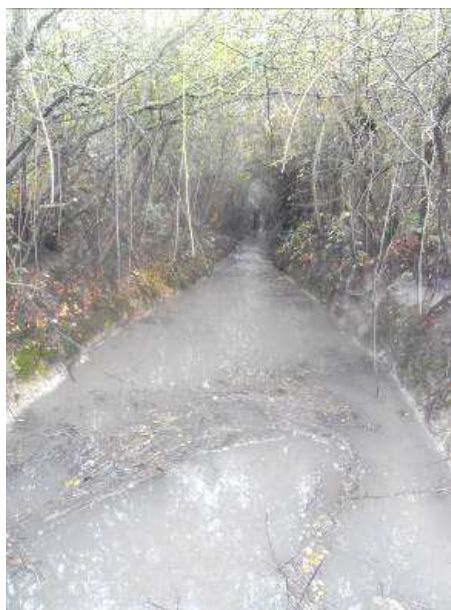
**Constat :** Végétation ayant tendance à fermer le lit,

**Intervention :** Coupe afin de rouvrir le milieu sans laisser passer trop la lumière pour éviter le développement de végétation dans le lit.

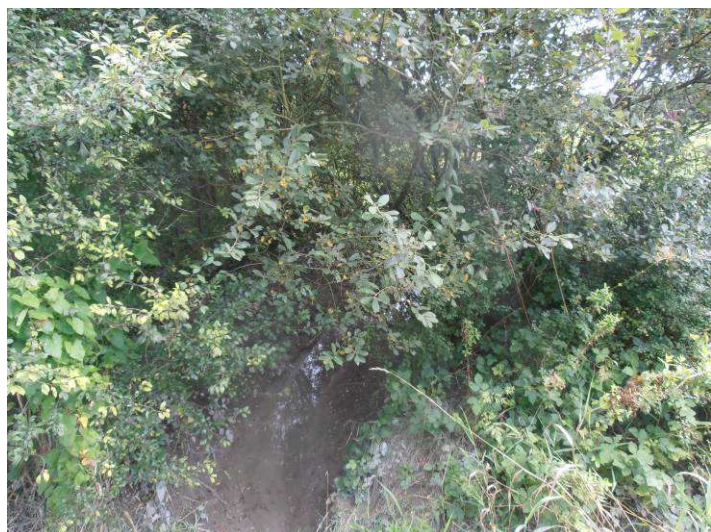
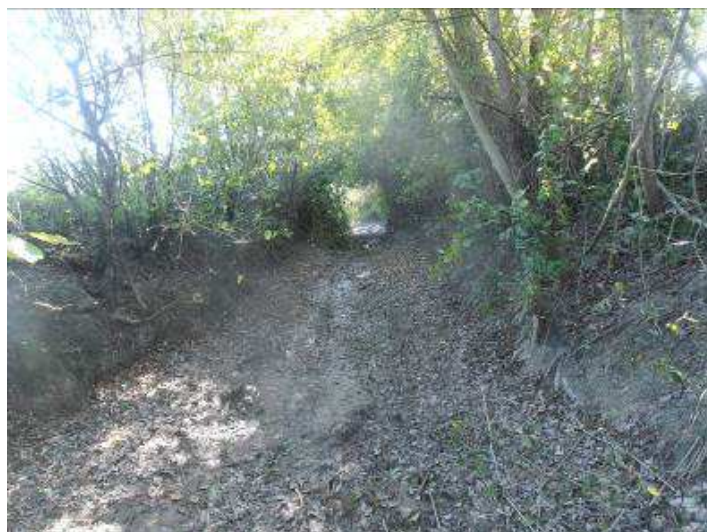
**Constat :** Végétation buissonnante (saules/aubépines) recouvrant fortement le lit et risquant de créer des bouchons,

**Intervention :** Coupe des sujets les plus inclinés sur le lit, conservation d'un aspect voûte.

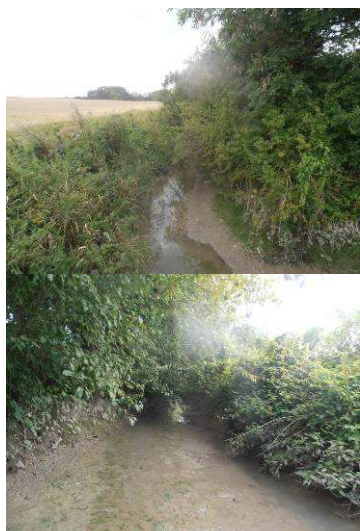
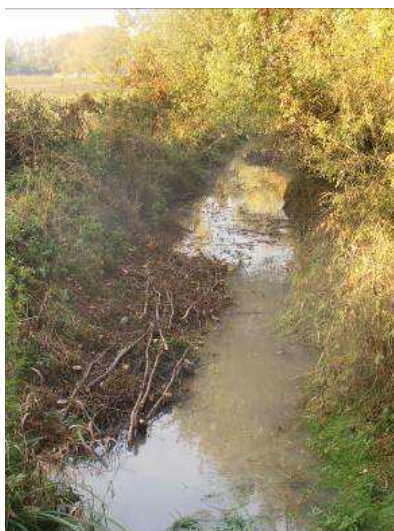
**Constat :** Zone en surlargeur présentant un ensablement important,

**Intervention :** Mise en place de peignes afin de redessiner un chenal d'écoulement et décolmater le fond du lit.

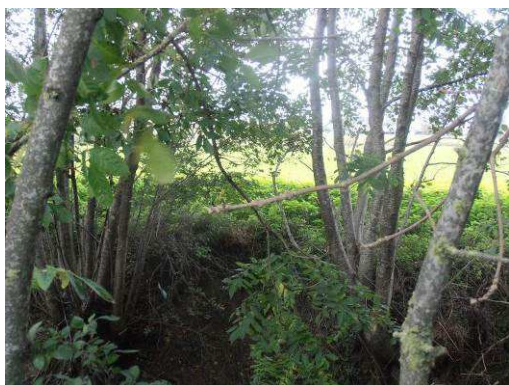
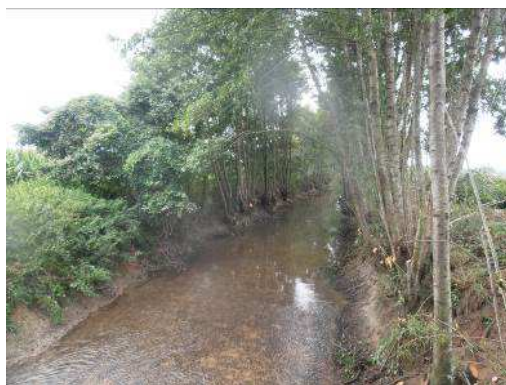
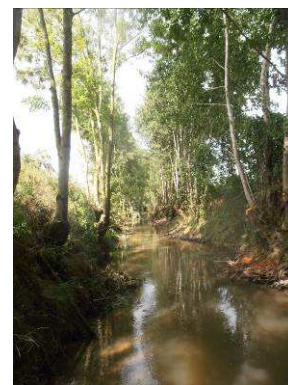
**Constat :** Cépées perchées représentant 90% de la végétation riveraine du Plumion sur le secteur à entretenir,  
**Intervention :** Coupe de sujets sur l'ensemble des cépées afin de les délester et éviter le basculement dans le ruisseau.

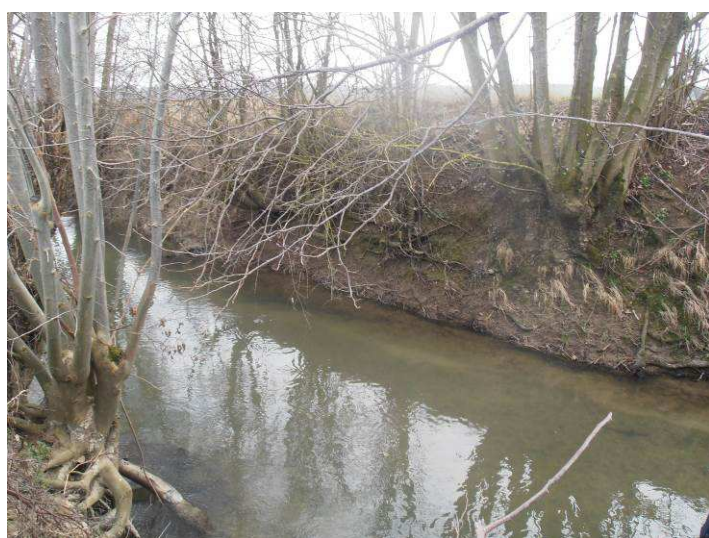
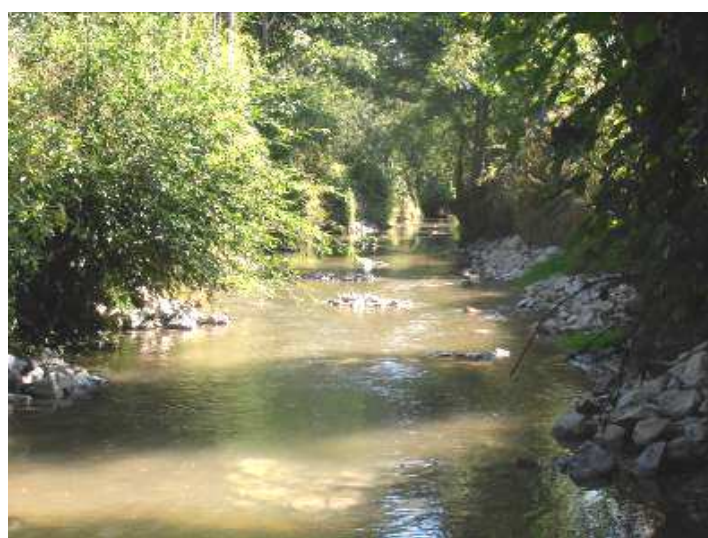
**Constat :** Secteur peu diversifié,  
**Intervention :** Mise en place de bloc afin de restaurer le lit du ruisseau et offrir plus d'habitats pour la faune piscicole.

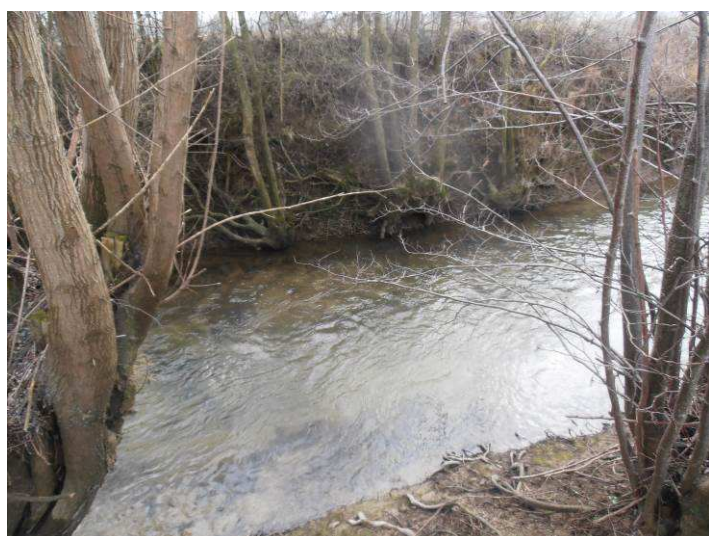
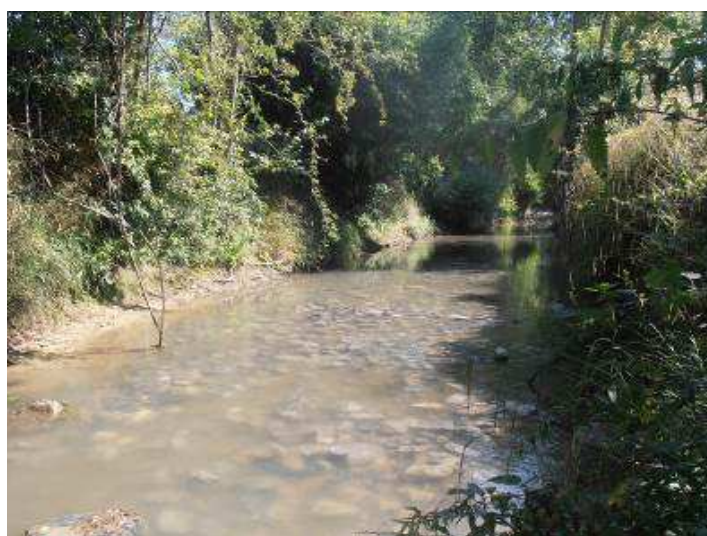
**Constat :** Secteur dépourvu de substrat, observation de sillons d'érosion,  
**Intervention :** Apport de matériaux afin de reconstituer le lit et freiner l'encaissement.

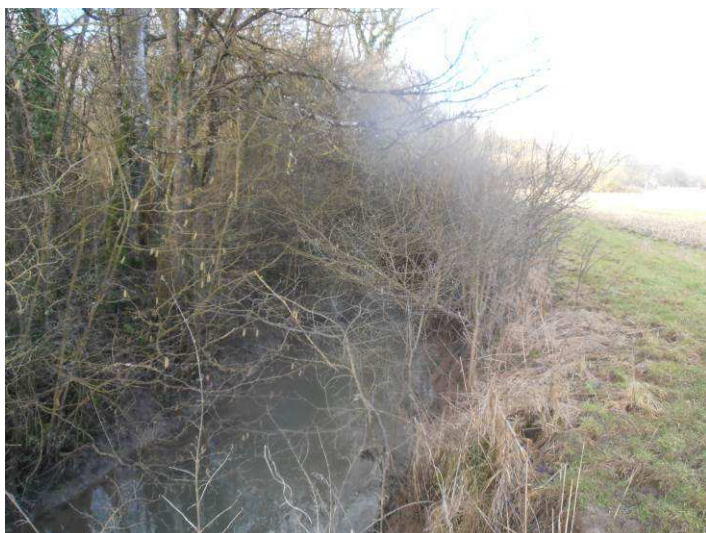
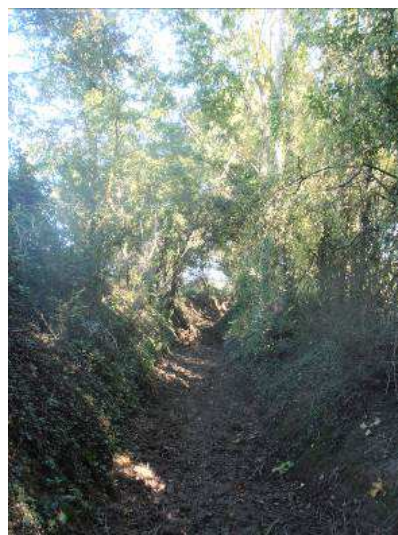
**Constat :** Ru dont la végétation est principalement caractérisée par une végétation arbustive recouvrant fortement le lit et risquant de créer des encombres.

**Intervention :** coupe de la végétation risquant de chuter dans le lit, conservation d'un aspect voûte.

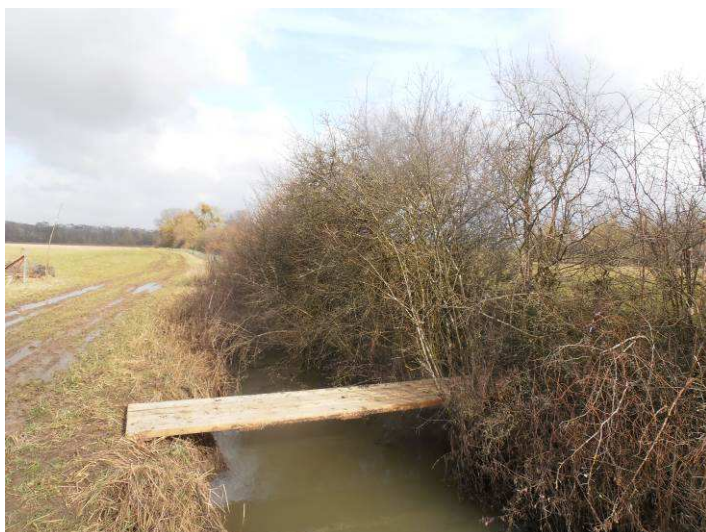
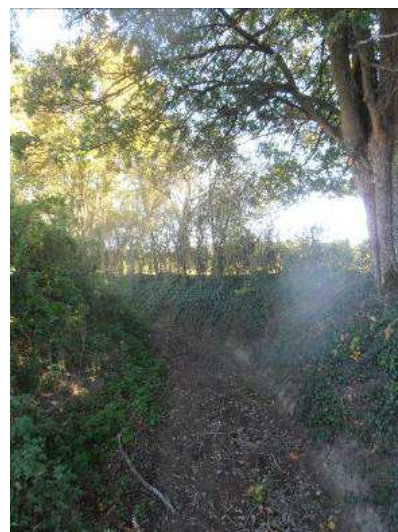
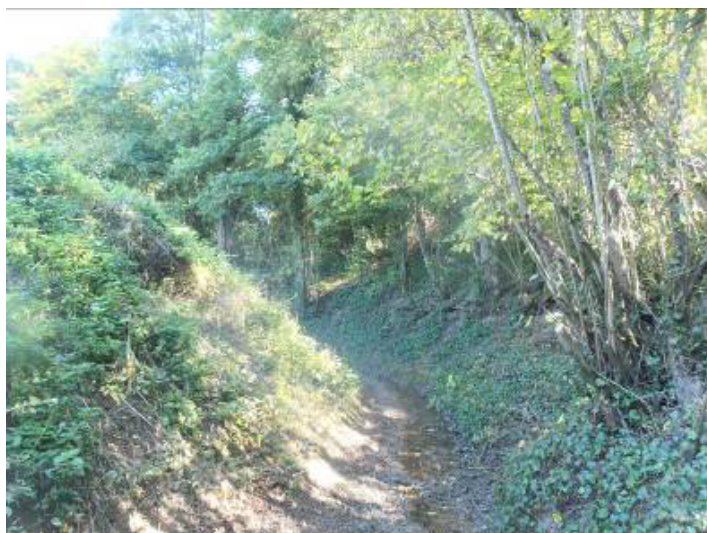
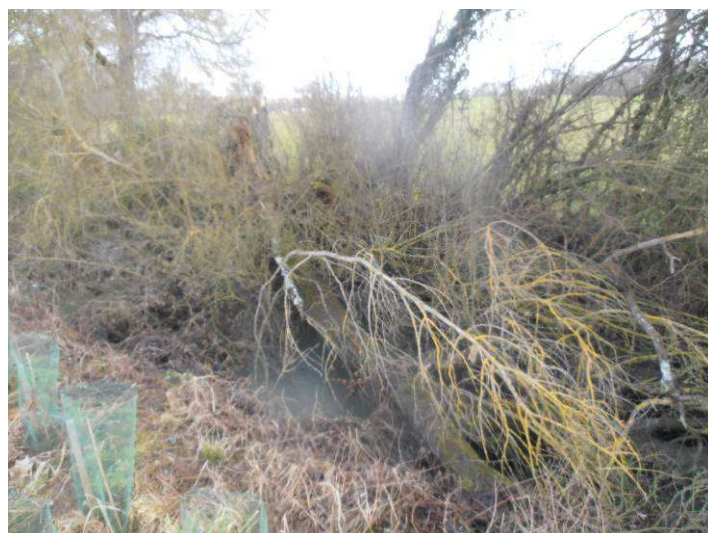
**Constat :** Végétation arborescente (saules têtards) dépérissant et ayant tendance à créer des encombres dans le lit du ruisseau.

**Intervention :** Coupe et extraction du sujet au milieu du lit, restauration du gabarit du ru.
