**ASA du Ruisseau la Saulces
Travaux de restauration
ruisseau du Migny
Tranche 2014**

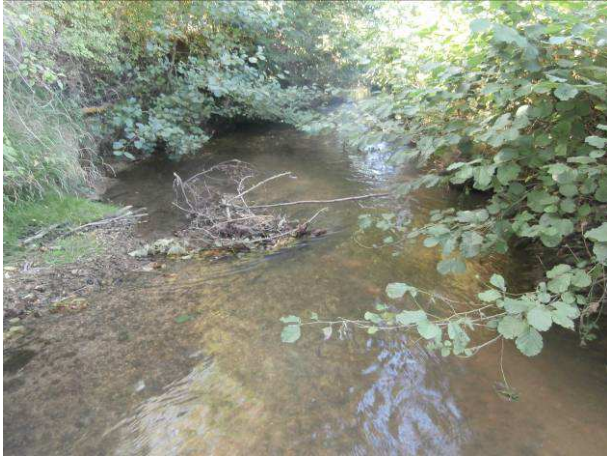
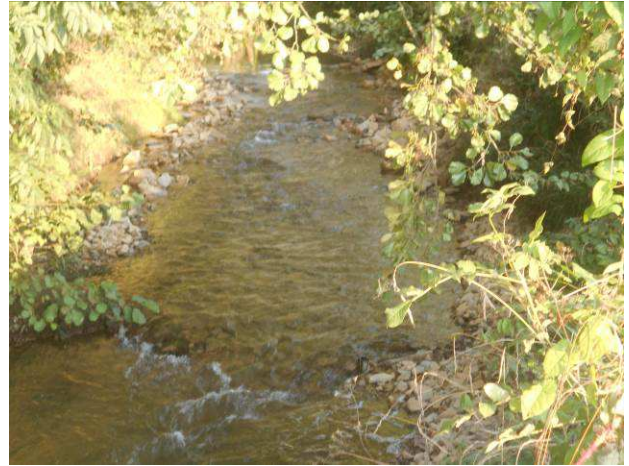
Zone 1 lame d'eau homogène, recharge
pour recréer dépôt gravier : idem à photo

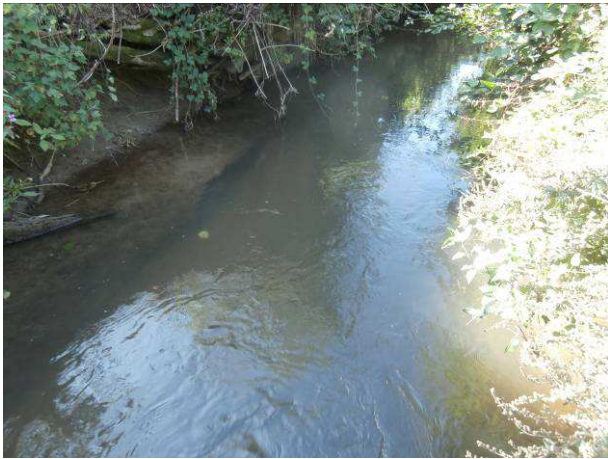
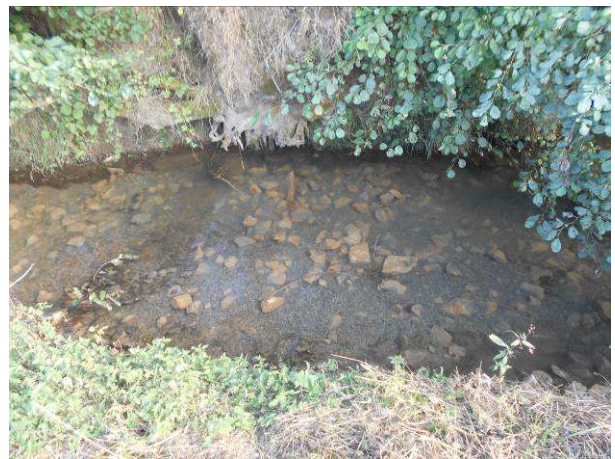
Secteur Chenalisé zone 2 du
descriptif avant et après recharge

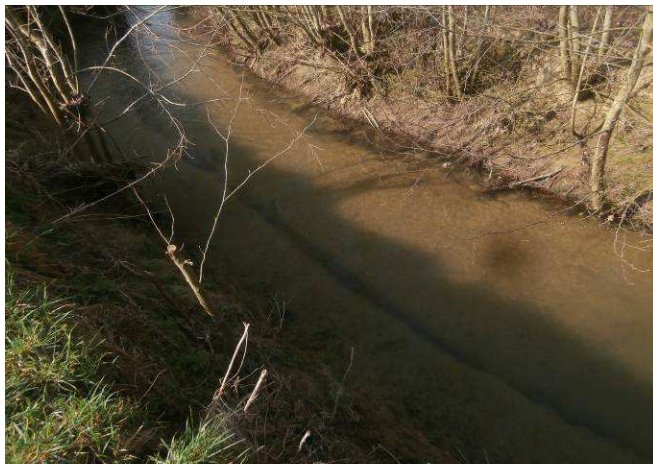
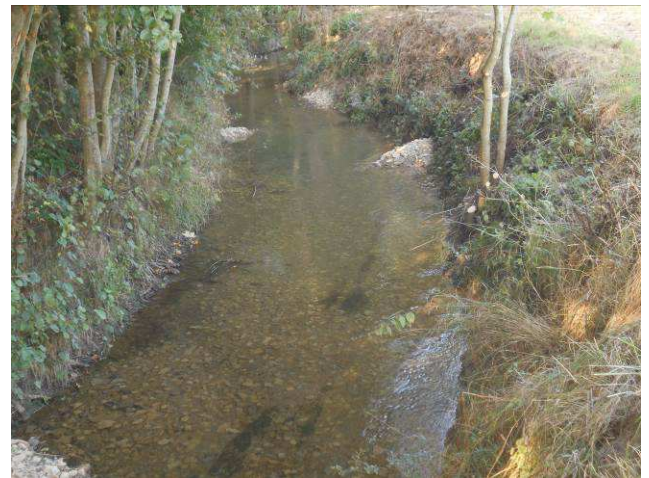
Tronçon AB aménagement zone 8 couche de
gravier très fine et limite Bed Rock : apport
de recharge 6-150

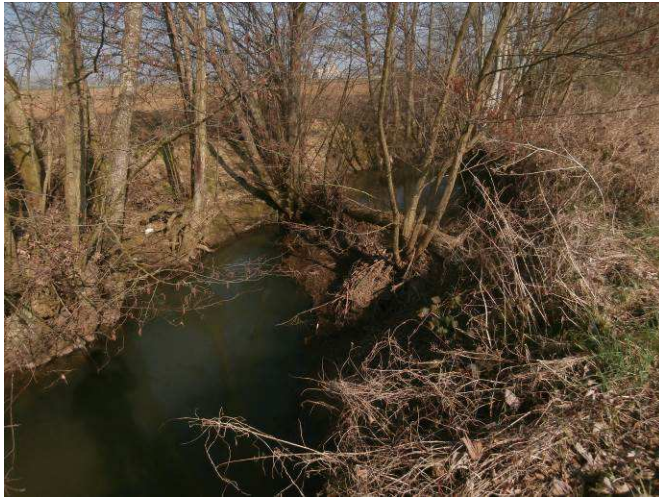
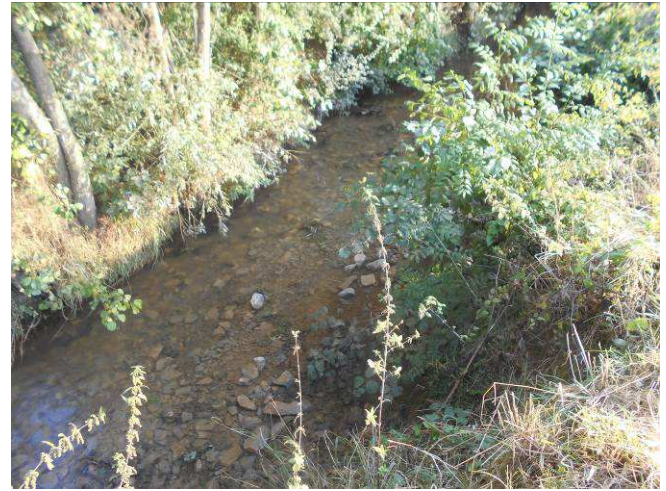
Point 26 du descriptif, gestion de l'Embâcle et recharge du lit mineur

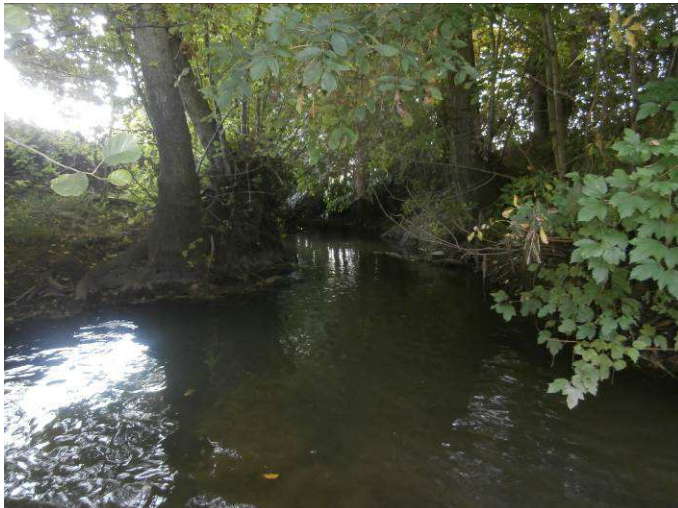
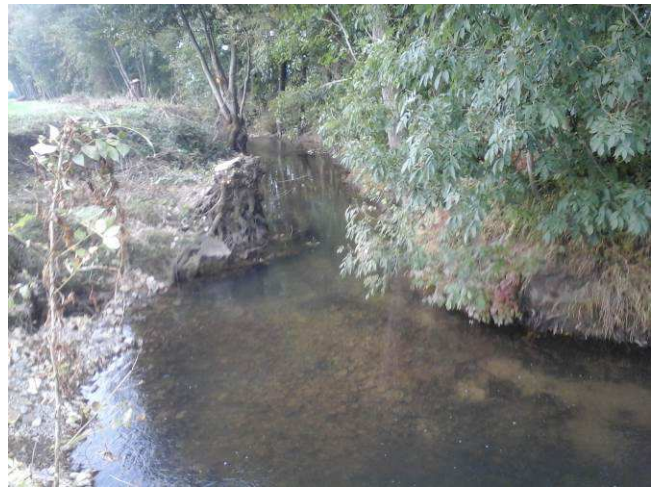
Point 17 Cépée d'aulne pied de berge : coupe et recharge du lit mineur zone 8

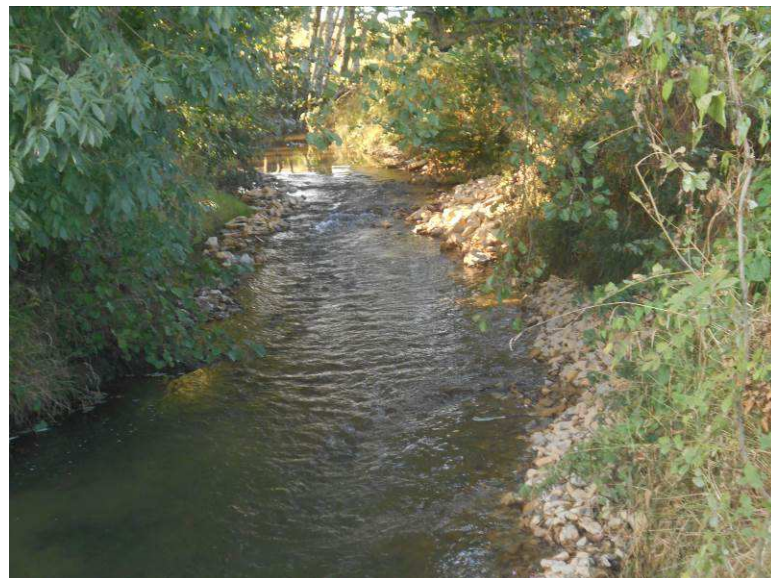
Point 9 aménagement : Création d'un radier sur 10 ml
