ASA du ruisseau La Saulces

Travaux entretien et restauration ruisseau de La Saulces 2017

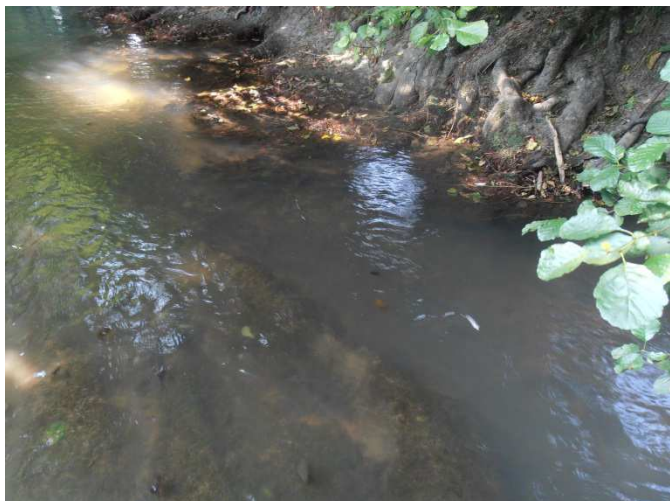
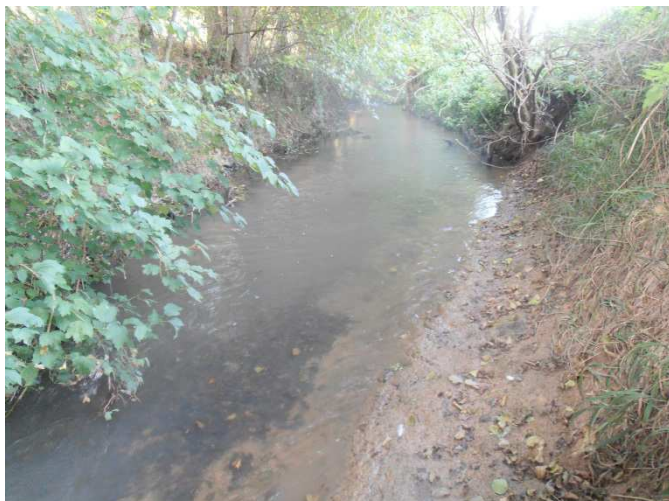
Zone 4 et 12 exemple de secteur déficit granulométrique

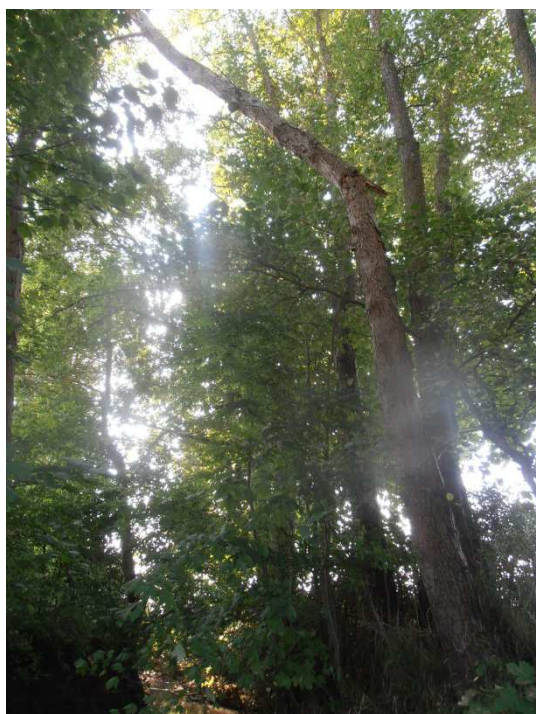
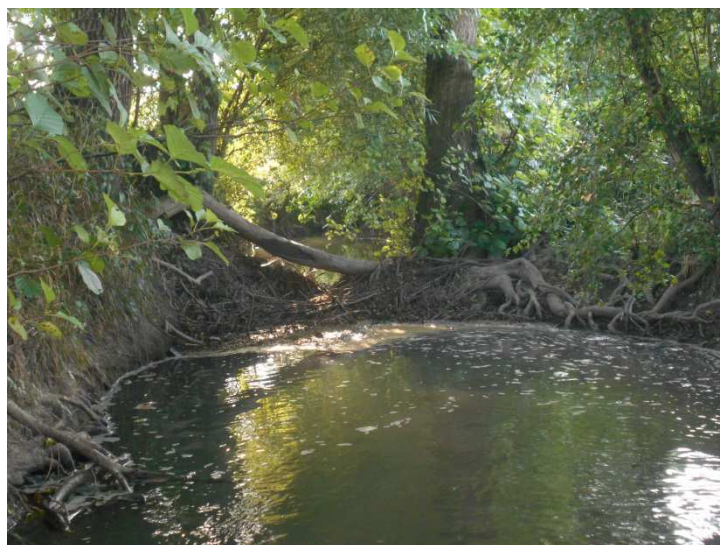
Gestion de ripisylve et embâcle
A faire au cas par cas

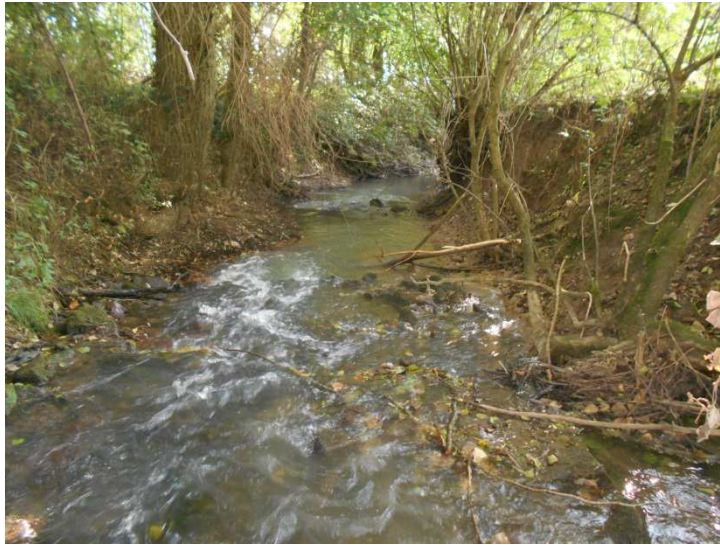
Radier existant point 15 à allonger

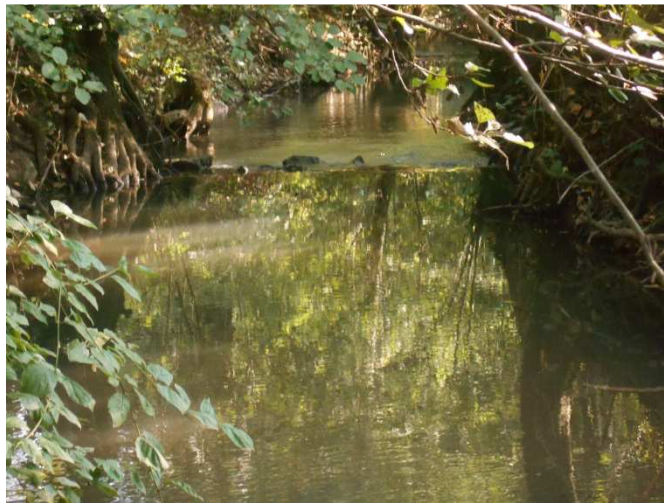
Zone 14 Exemple de radiers callés trop haut et déficit graveleux en amont et aval

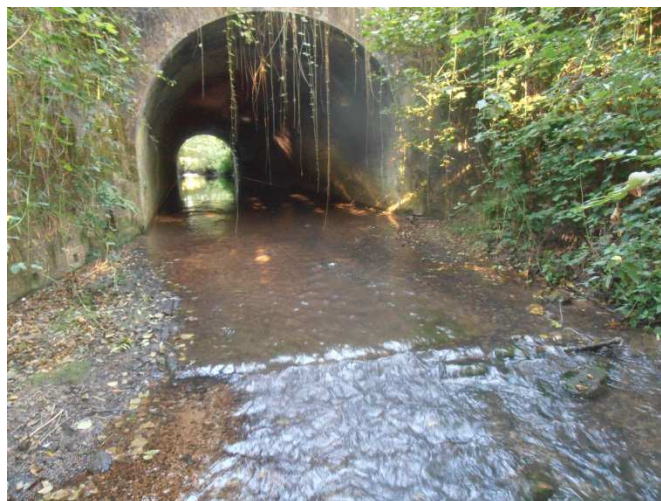
Point 1 : radier du pont chemin de fer : réalisation radier afin d'augmenter lame d'eau sous ouvrage
