**ASA de la Vaux
Tranche 2016
Travaux d'entretien**

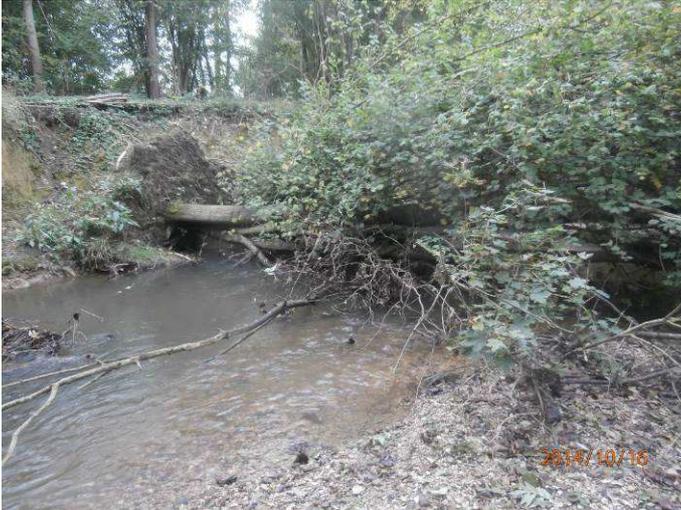
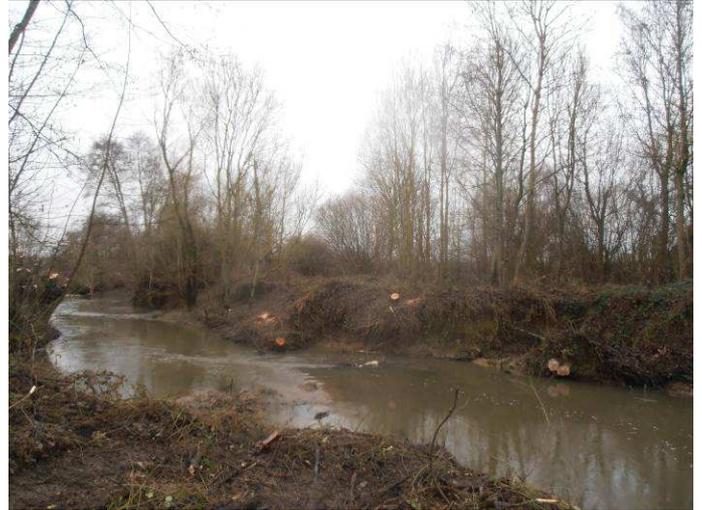
Observation : Présence d'une cépée d'érable et quelques peupliers ayant chuté dans le lit de la rivière ;
Intervention : coupe des arbres dans le lit et extraction pour restaurer les écoulements

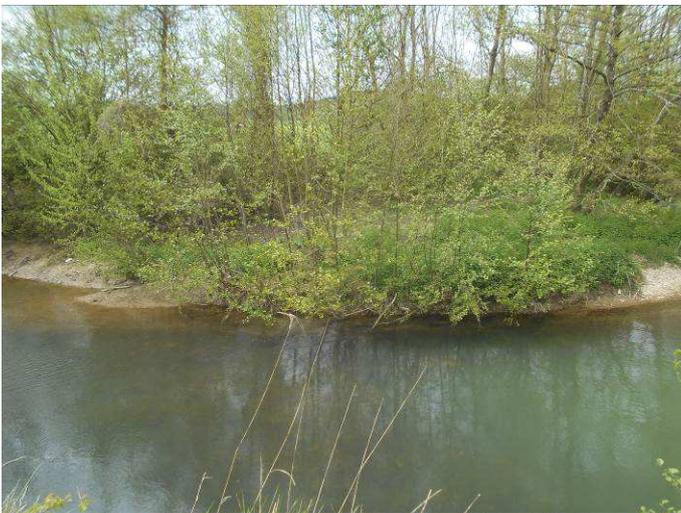
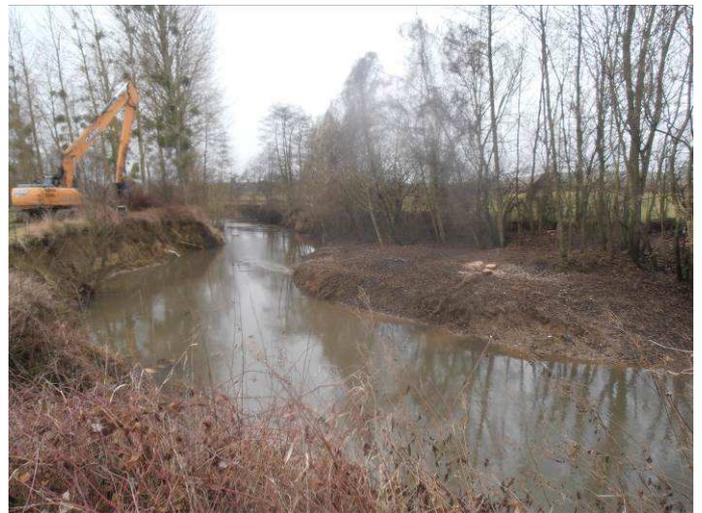
Observation : Aulnes en cours de développement sur un atterrissement ;
Intervention : coupe des aulnes pour limiter l'effet déflecteur et l'érosion de berge opposée

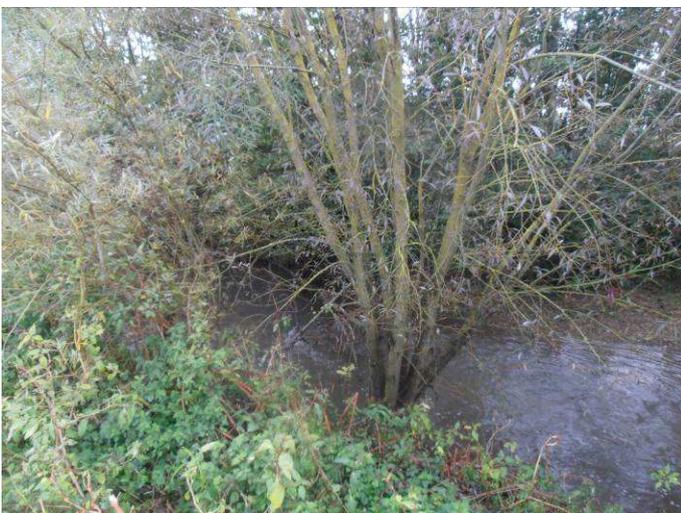
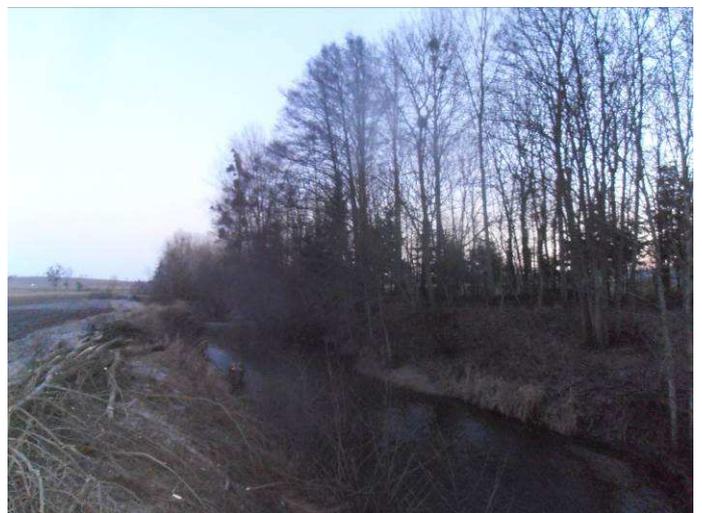
Observation : Cépées de saules implantées pied de berge et ayant tendance à avancer sur le lit ;
Intervention : coupe des saules, restauration du gabarit de la rivière.

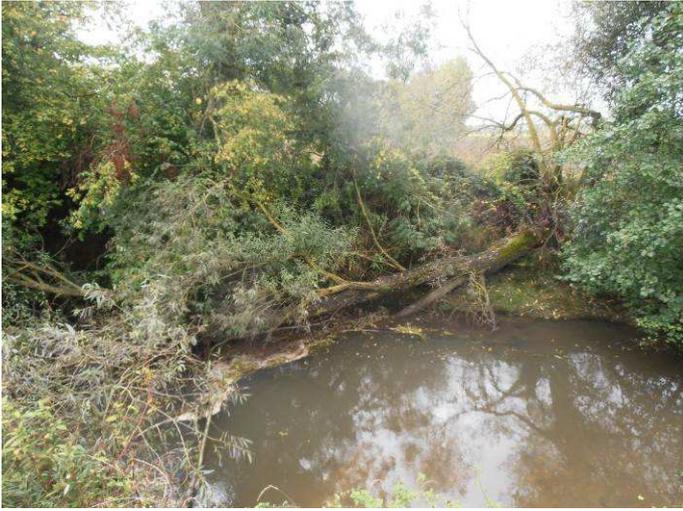
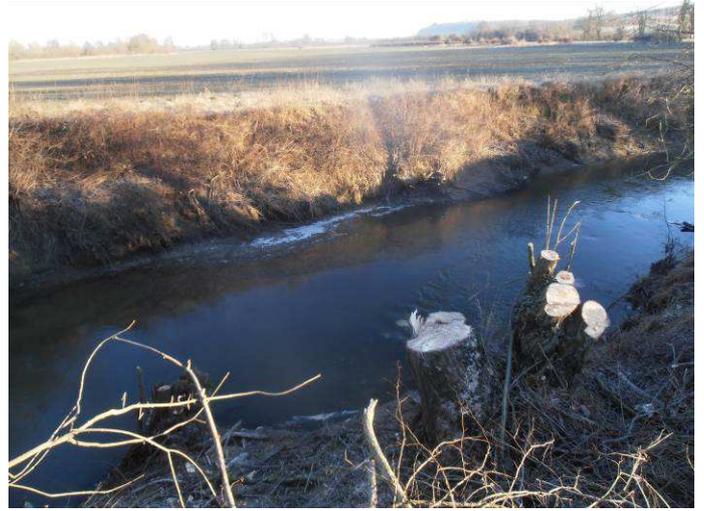
Observation : Saule ayant chuté dans la rivière ;
Intervention : coupe et extraction de l'embâcle.

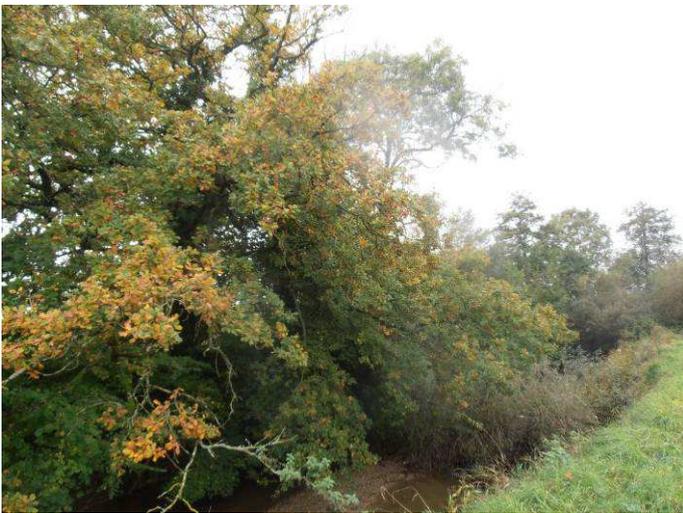
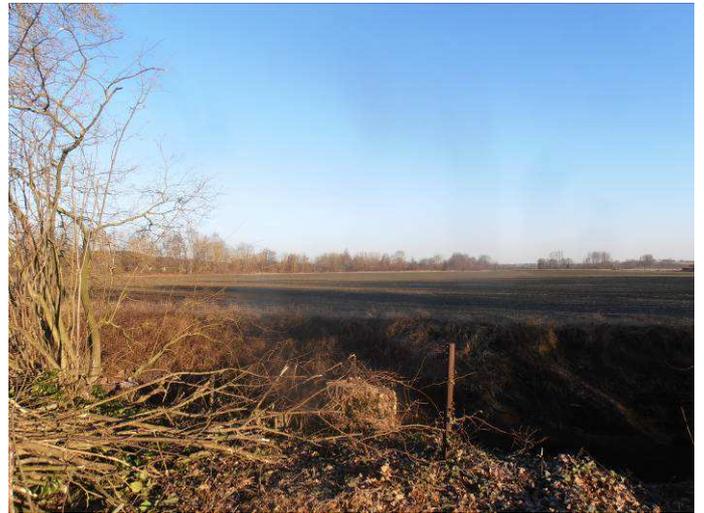
Observation : Présence d'un chêne en haut de berge fortement incliné sur la rivière menaçant de tomber ;
Intervention : coupe préventive du chêne pour éviter tout risque de basculement

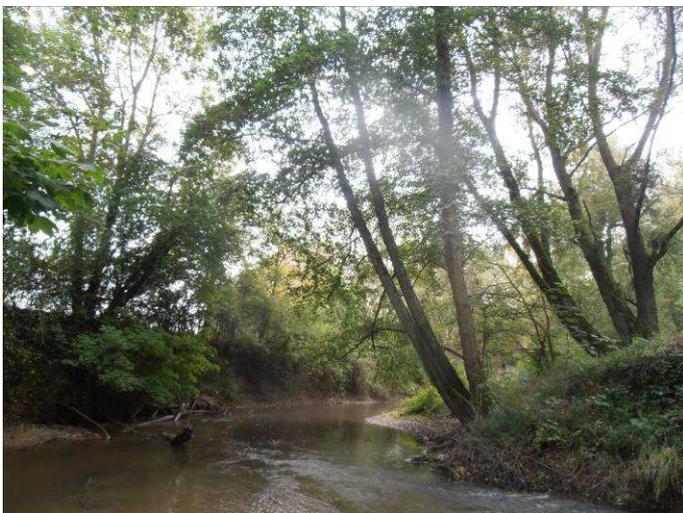
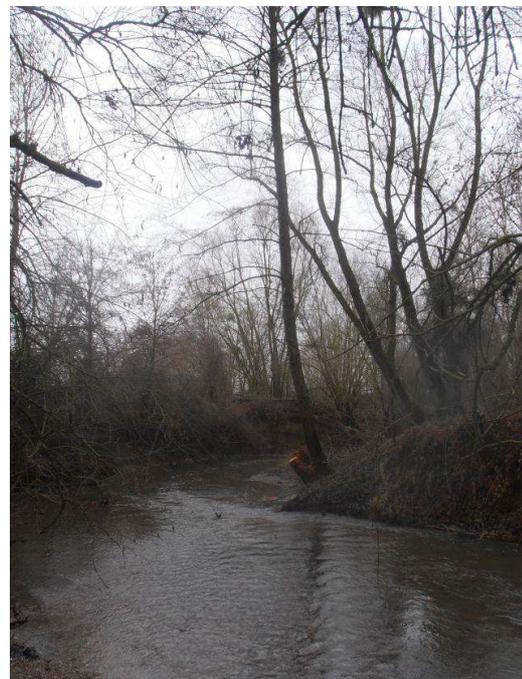
Observation : Présence d'une cépée d'aulnes implantée en pied de berge avec des sujets inclinés vers la rivière ;
Intervention : coupe des sujets le plus inclinés.
