**ASA de la Dyonne et du Plumion**  
**Entretien et aménagement du Plumion**  
**Travaux 2016**

**ASA de la Dyonne et du Plumion  
Entretien et aménagement du Plumion  
Travaux 2016**

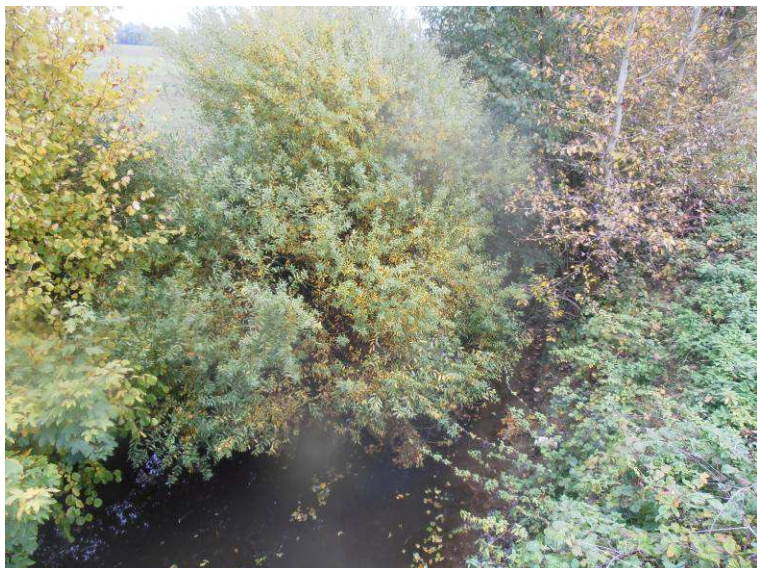
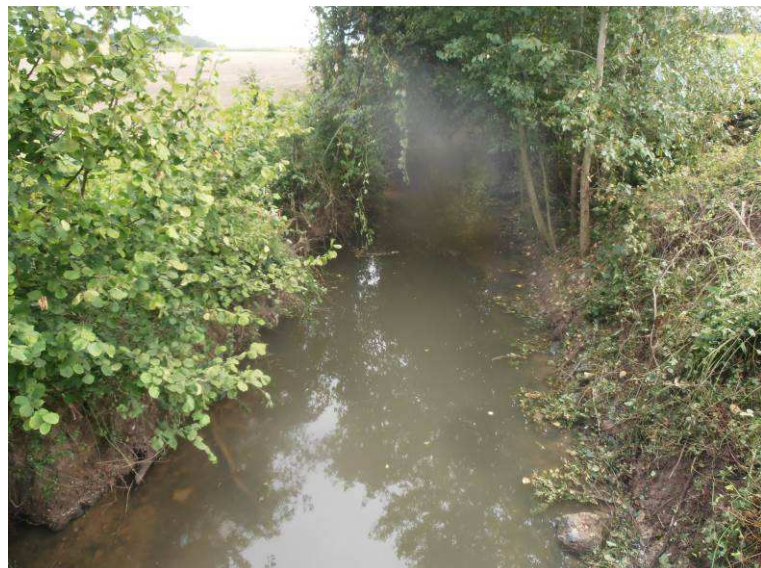
**Constat** : Présence ponctuelle de buissonnant recouvrant le lit de la rivière. Coupe pour désencombrer le lit ;  
**Intervention** : sélection des buissonnants, maintien de la végétation arborescente de proximité.

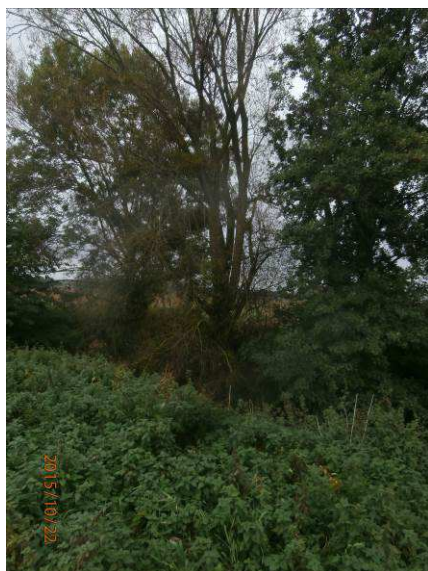
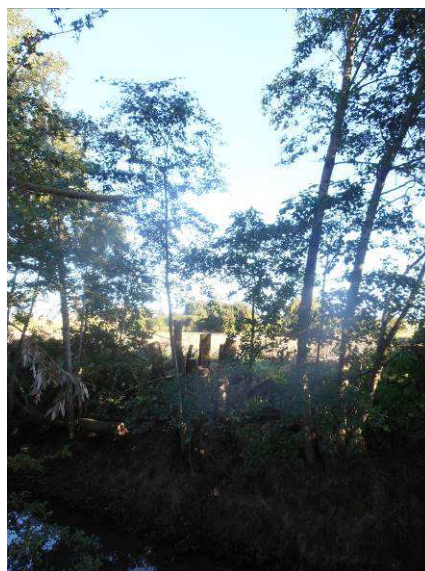
**Constat** : Présence de cèpées de saules à reprendre pour éviter chute ou déchirement ;  
**Intervention** : mise en têtard de la cèpée.

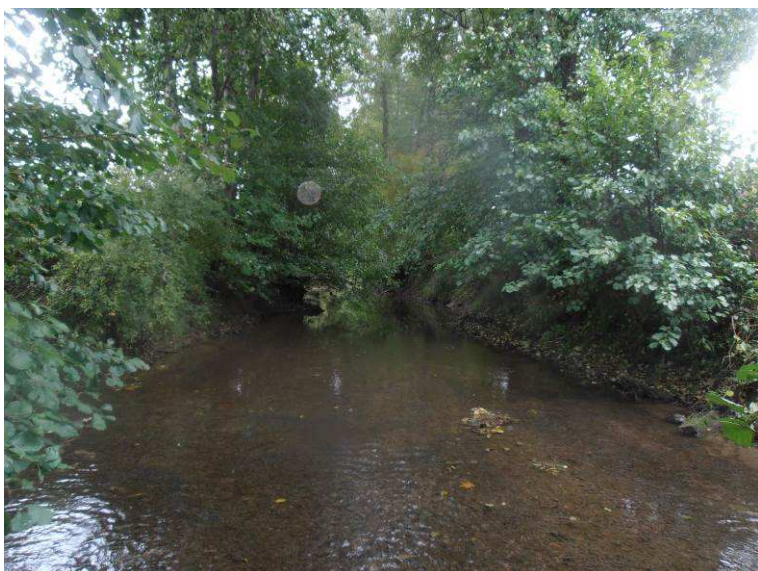
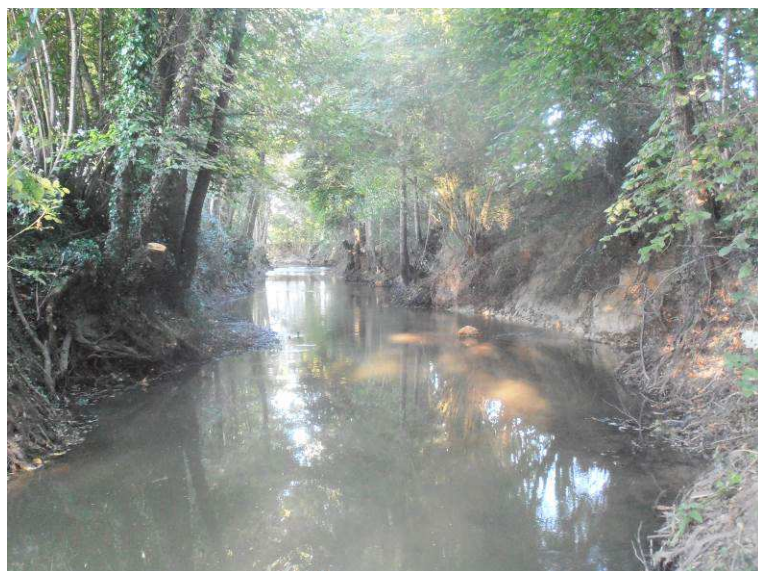
**Constat** : Milieu légèrement fermé avec quelques cèpées d'aulnes à délester ;  
**Intervention** : recoupe de quelques branches basses et sélection dans les aulnes.

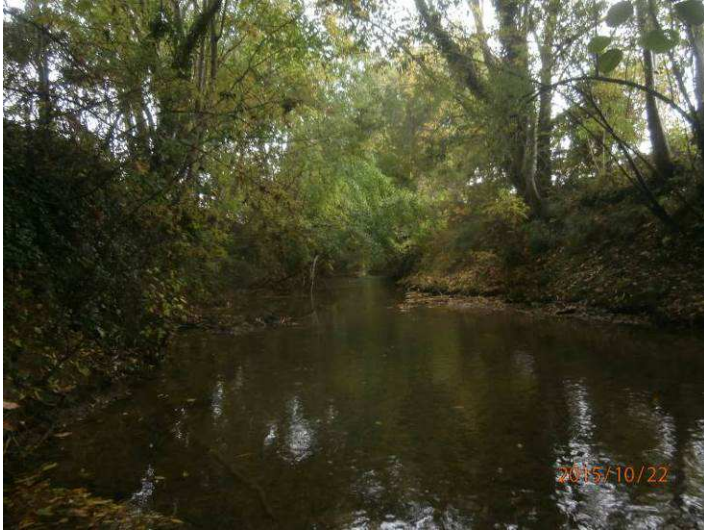
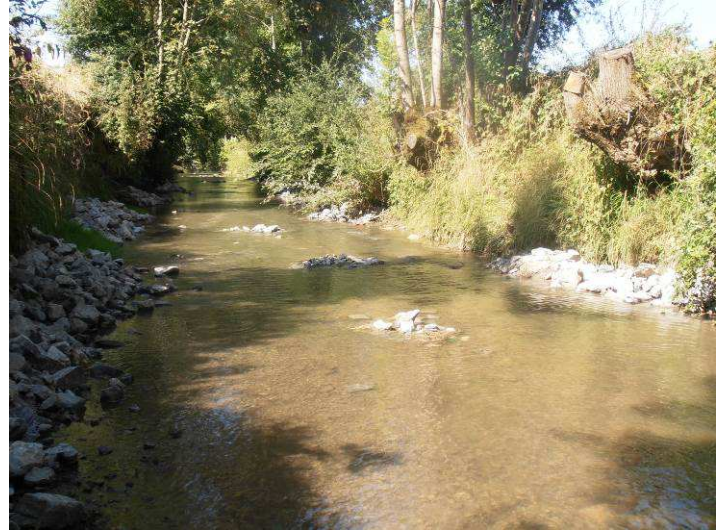
**Constat :** Secteur homogène offrant peu d'habitat pour la faune piscicole.

**Intervention :** Installation de blocs de manière hétérogène et apport ponctuel de cailloux pour permettre au cours d'eau de mobiliser des sédiments et recréer des zones de radier ou banquettes.

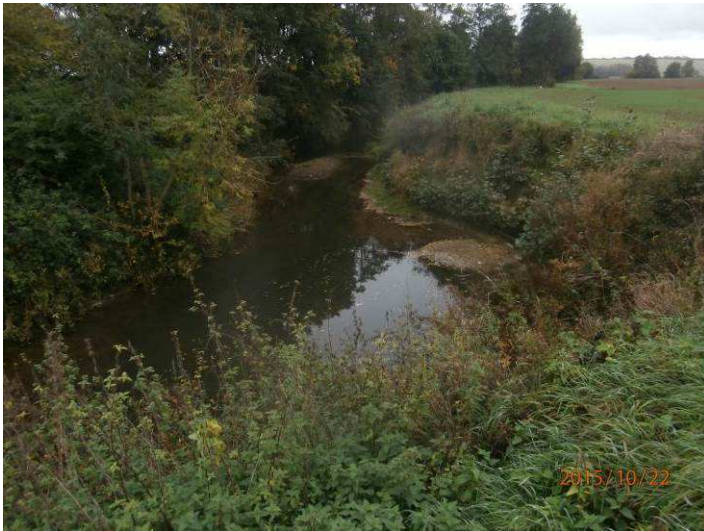
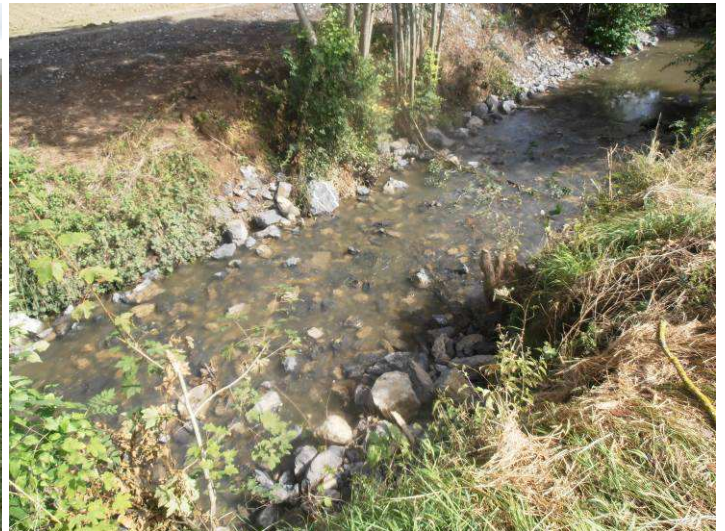
**Constat :** Secteur décapé

**Intervention :** réalisation d'un radier afin de reconstitué un substrat en amont
