**ASA DU RUISSEAU DE SAULCES
ENTRETIEN ET AMENAGEMENT DE LA SAULCES
TRANCHE 2011**

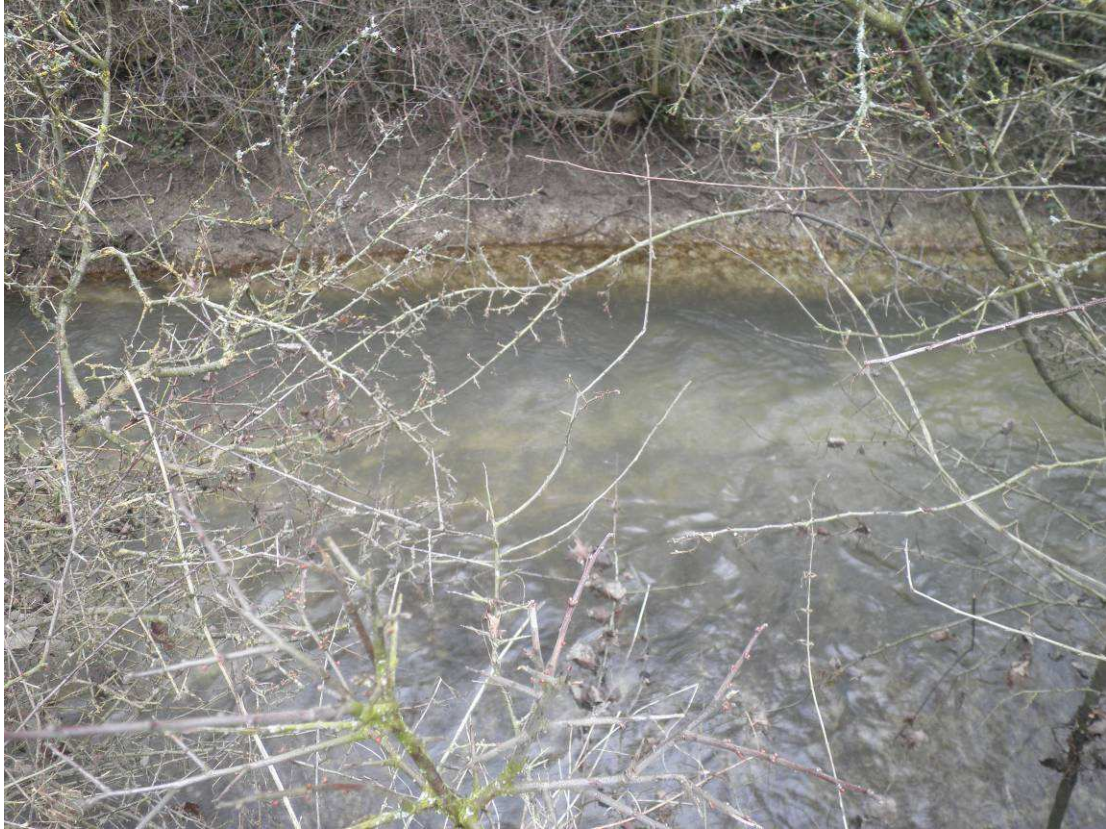
Zone décapée légèrement recouverte par de la végétation arbustive.

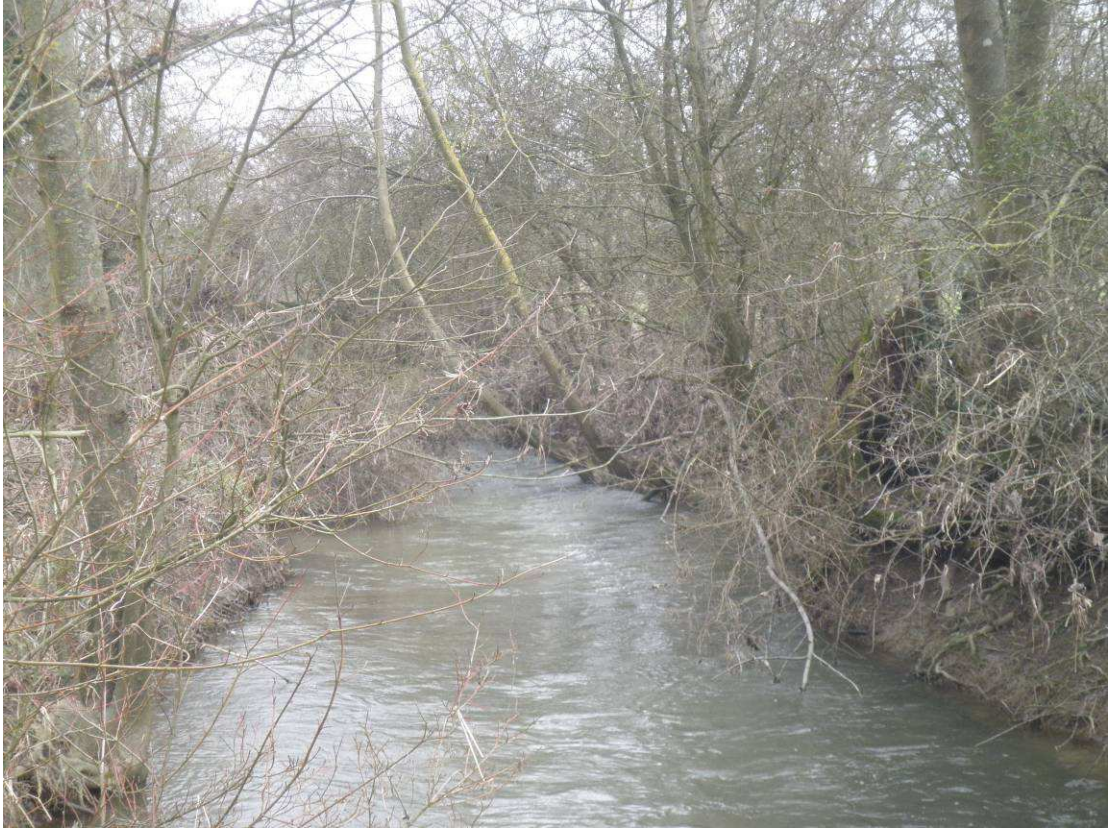
Milieu légèrement fermé avec présence d'arbres fortement inclinés vers le lit

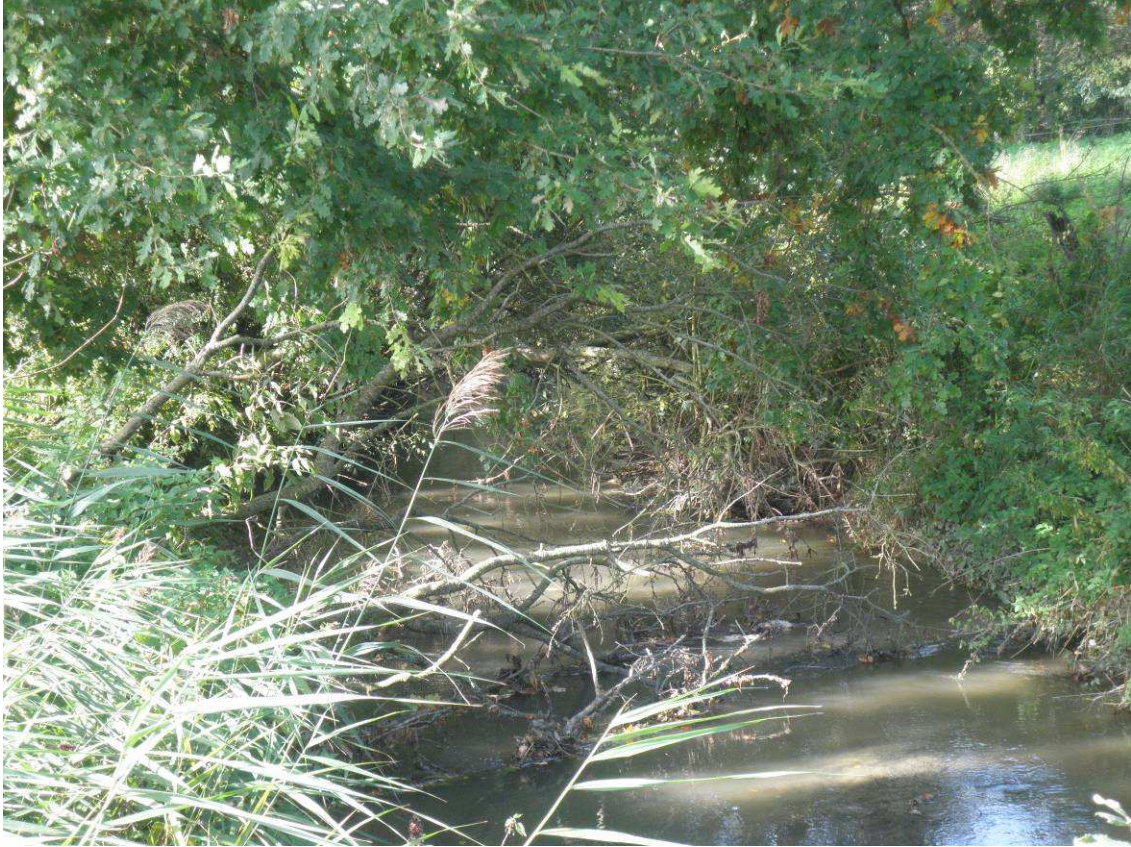
Milieu fermé présentant des branchages dans le lit de la rivière

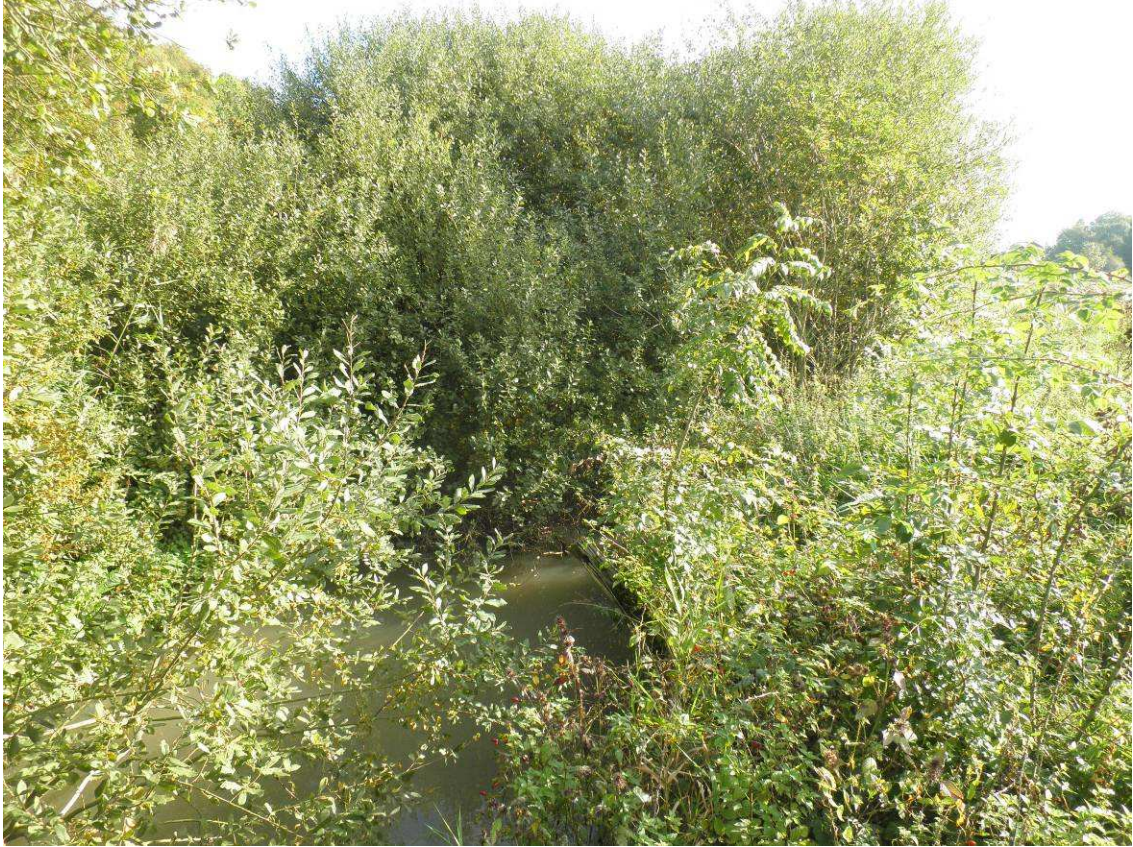
Milieu fermé, recouvert par de la végétation buissonnante à dominance de saules.

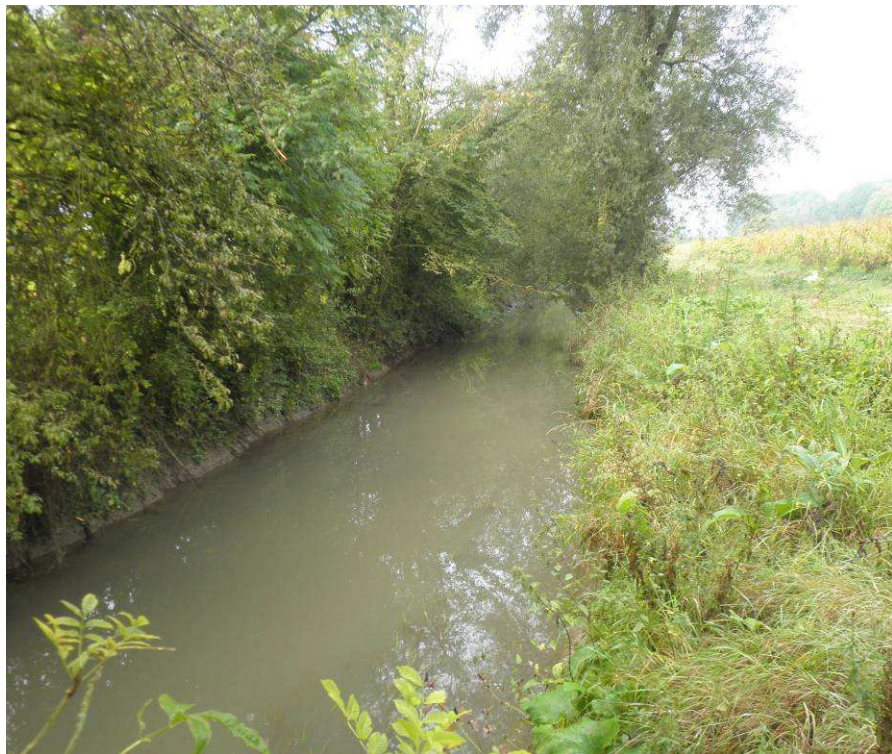
Zone ouverte mais présentant une sur-largeur avec un écoulement faible
