ASA du ruisseau La Saulces
Travaux 2015 : Ruisseau du Migny

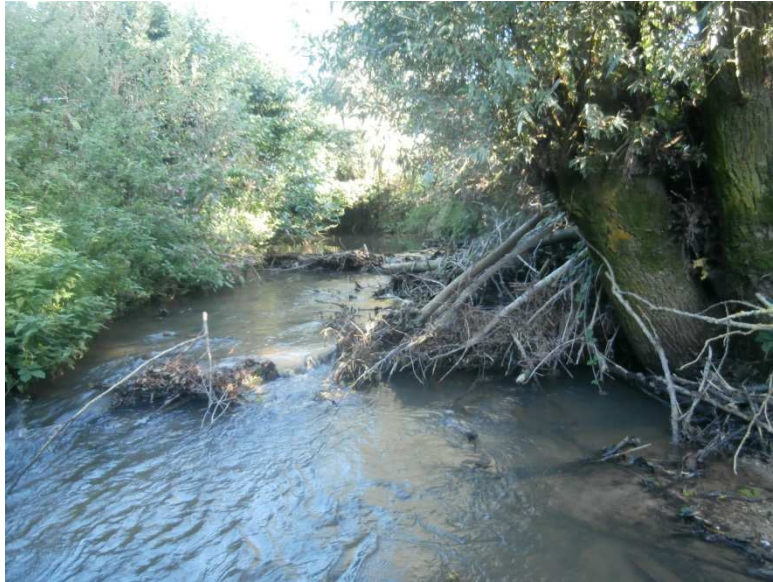
Exemple d'encombre dans le lit du ruisseau Point 2

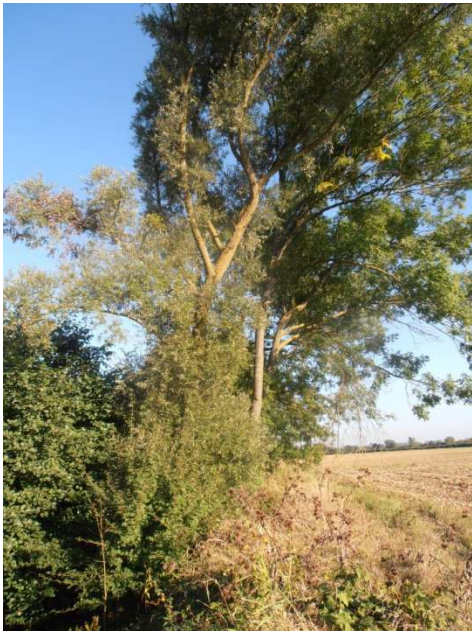
Saules vieillissants Point 6

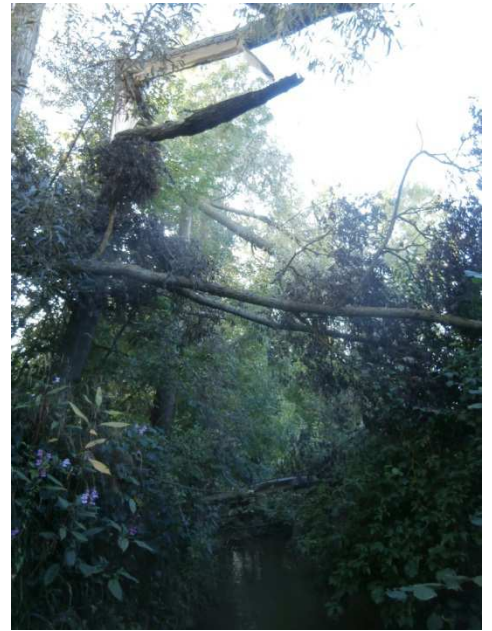
Saules cassés point 8

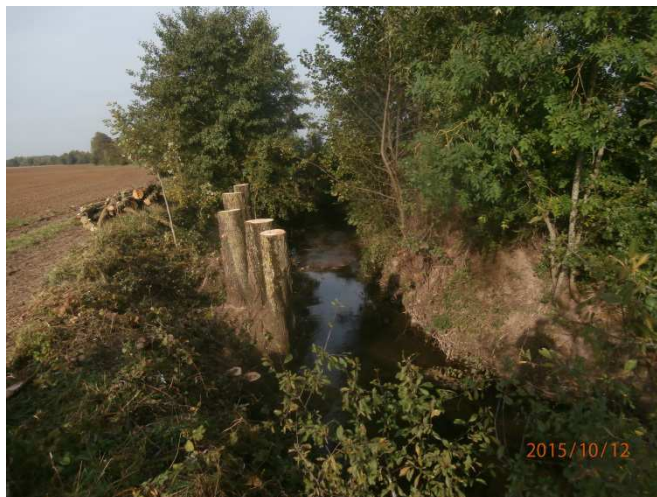
Lit du ruisseau désencombré et saules mis en Têtard

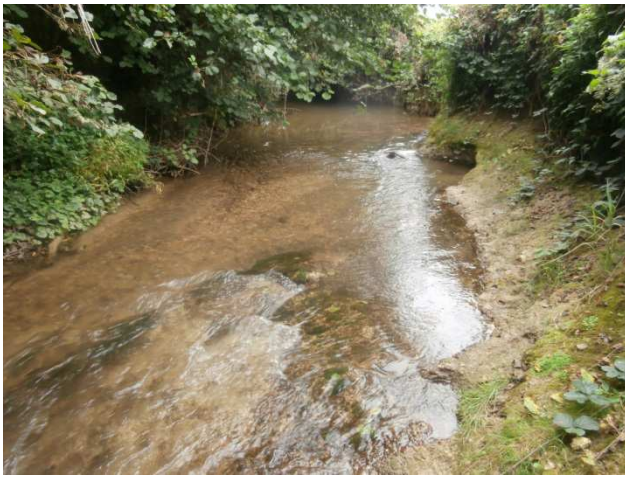
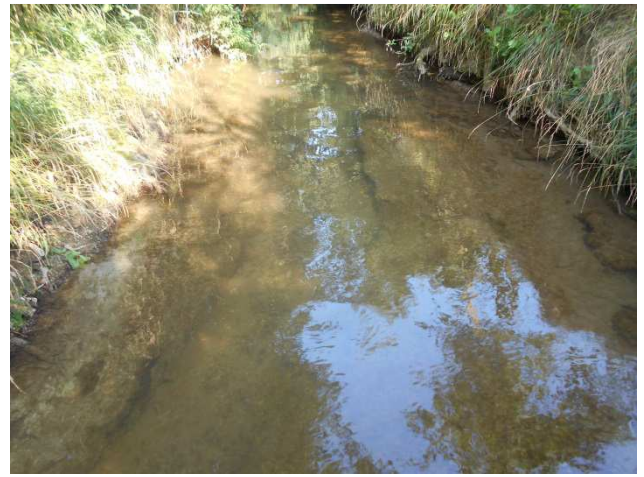
Tronçon 16 zone bed rock visible

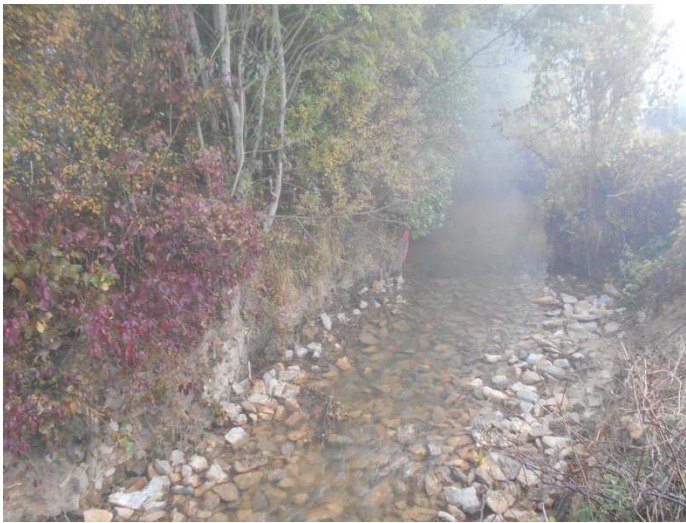
Création de Points durs : Radier en 100/300

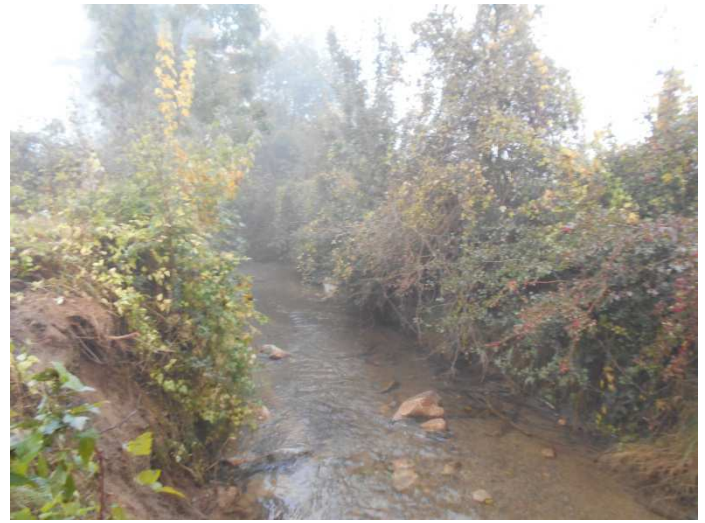
Recharge avec calibrage 6/150 et blocs 300/600

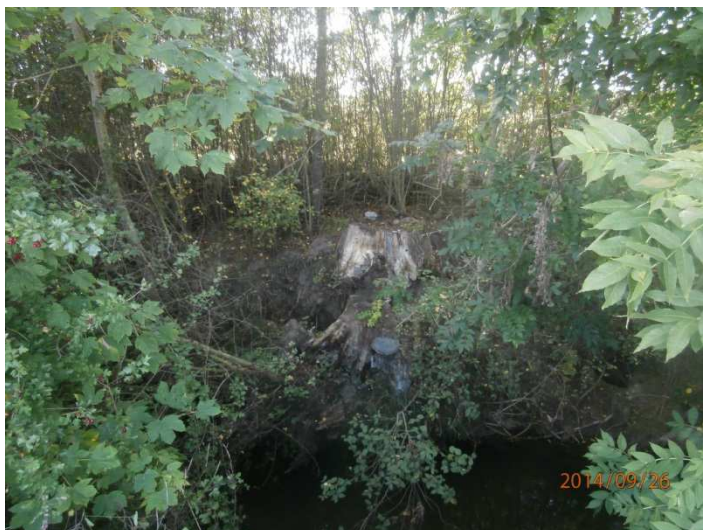
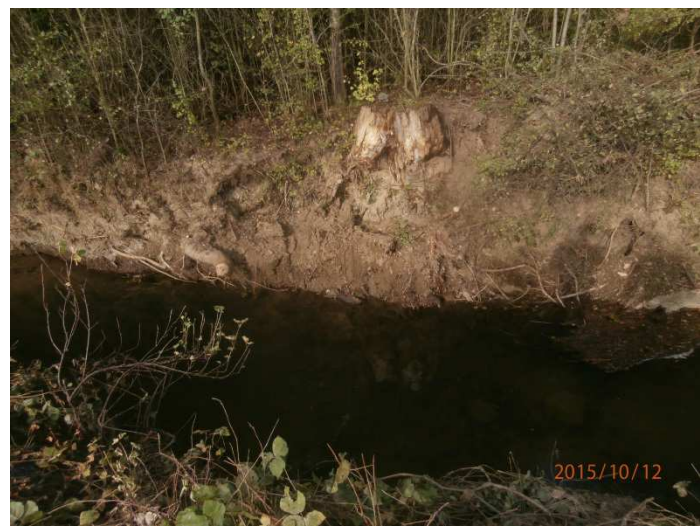
Vieille souche peuplier en cours de déracinement point 32 : Enlèvement pendant les travaux

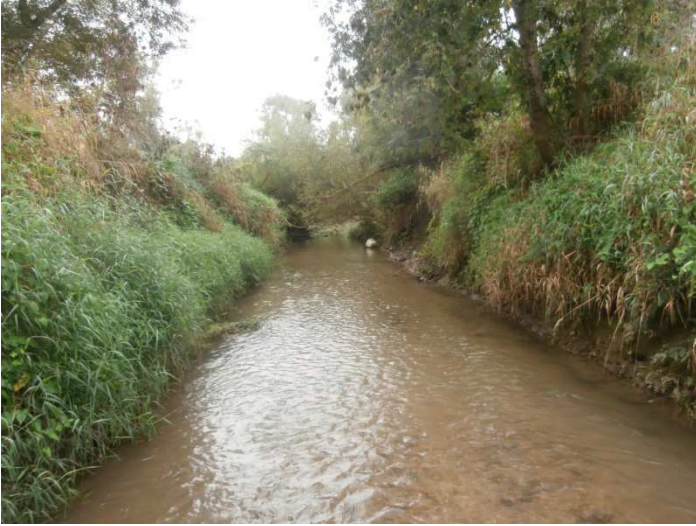
Zone homogène : peu d'habitat

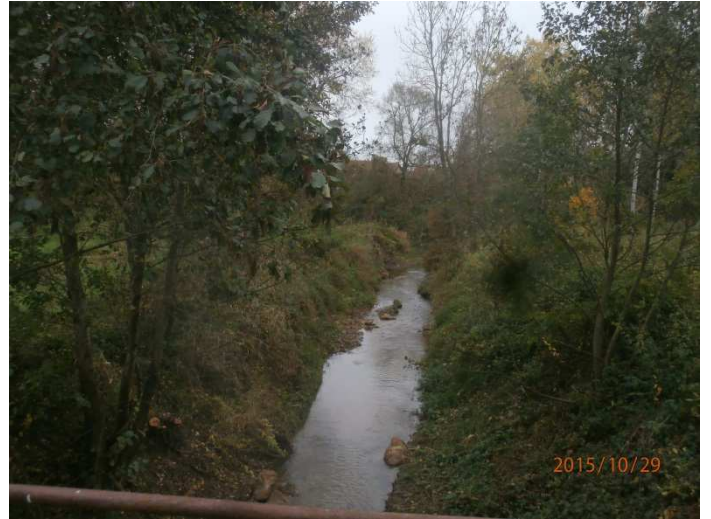
Apport de blocs et substrat pour diversifier le lit mineur

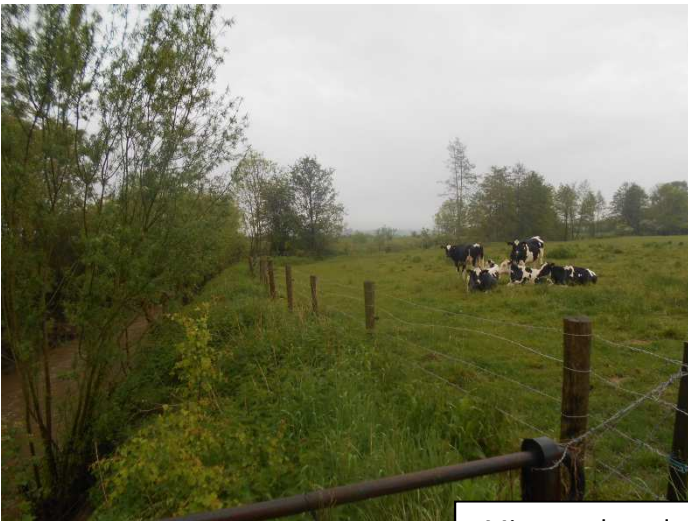
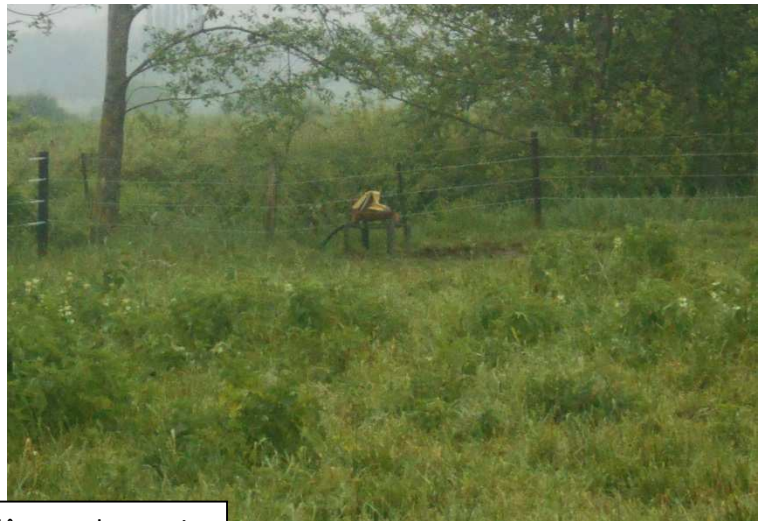
Mise en place de clôture, abreuvoir et plantations
