ASA DE LA BAR MOYENNE 1<sup>ère</sup> PARTIE  
TRAVAUX 2012  
RESTAURATION DU BATARDEAU

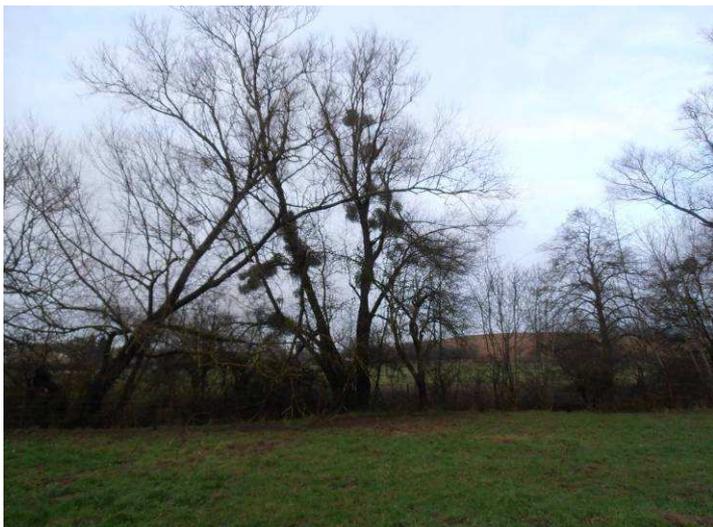
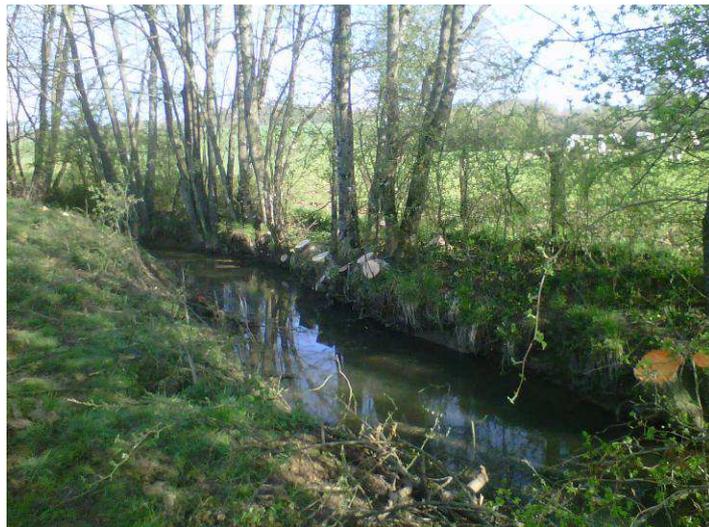
**Constat :** Saule incliné qui risque de créer un bouchon en cas de chute dans le ruisseau ;  
**Intervention :** Coupe de la végétation trop inclinée sur le ruisseau.

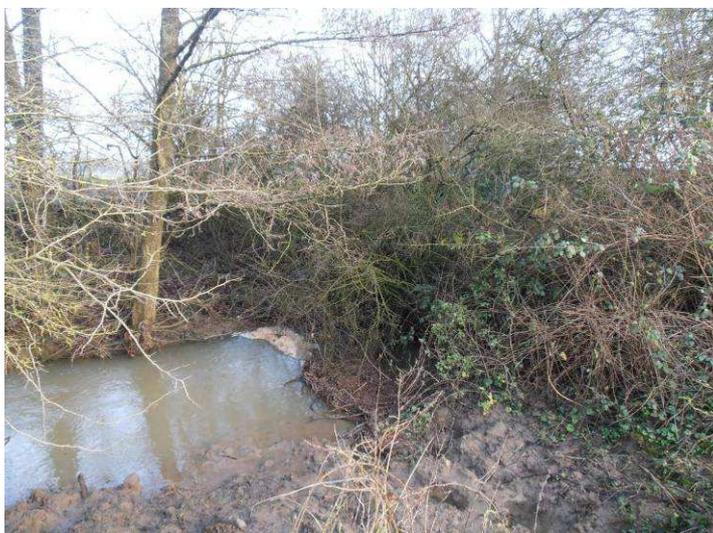
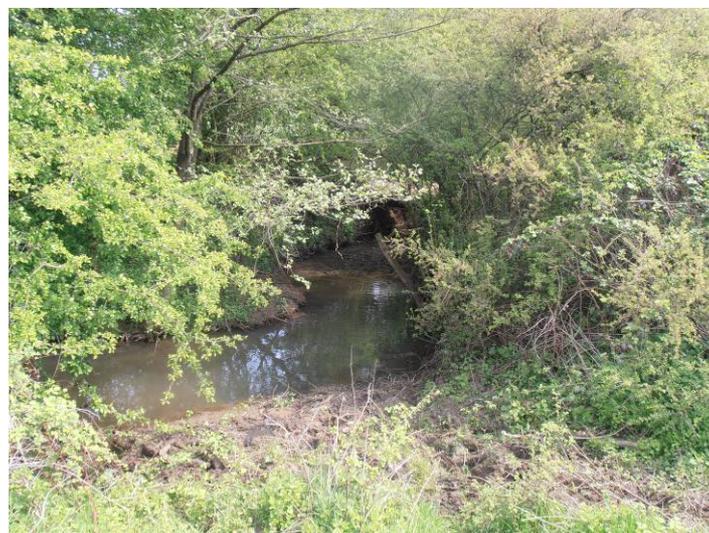
**Constat :** Végétation buissonnante fortement développée bloquant l'écoulement créant ainsi des encombres ;  
**Intervention :** coupe de la végétation à l'origine de l'encombre.

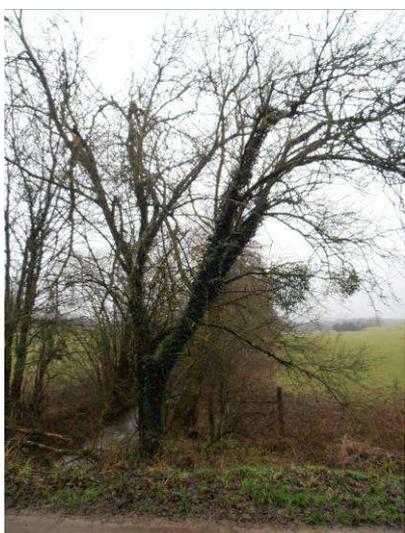
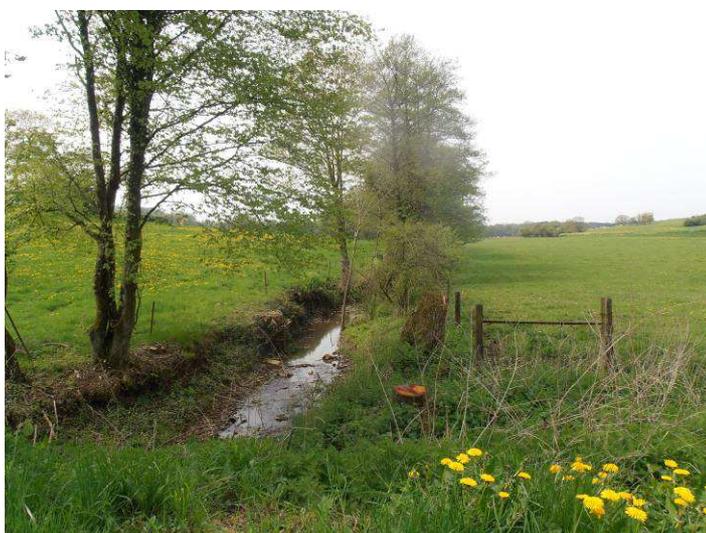
**Constat :** végétation implantée à proximité de la route risquant de causer des dégâts en cas de chutes ;  
**Intervention :** coupe à ras.

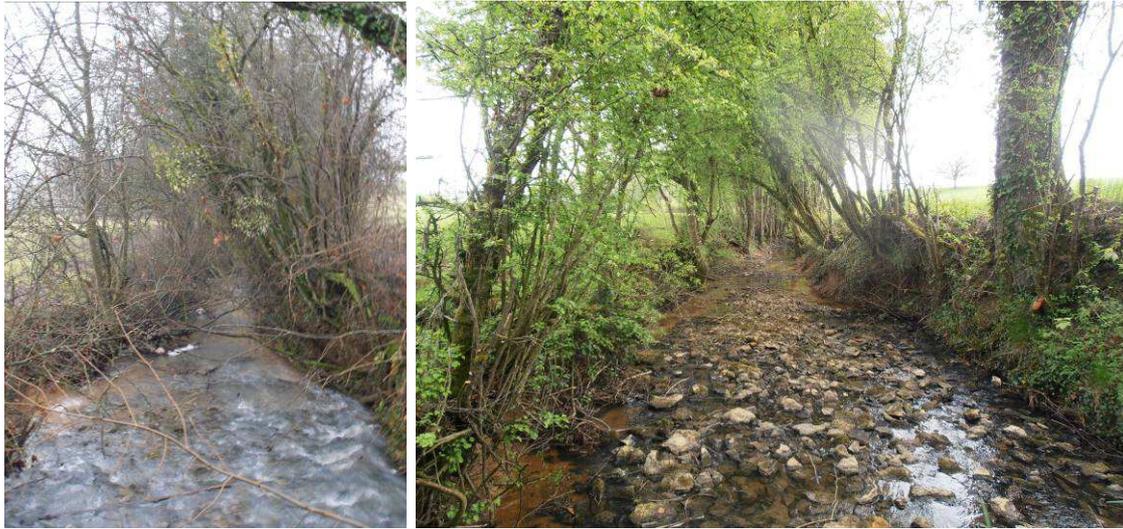
Réouverture du milieu avec conservation d'un aspect voûte

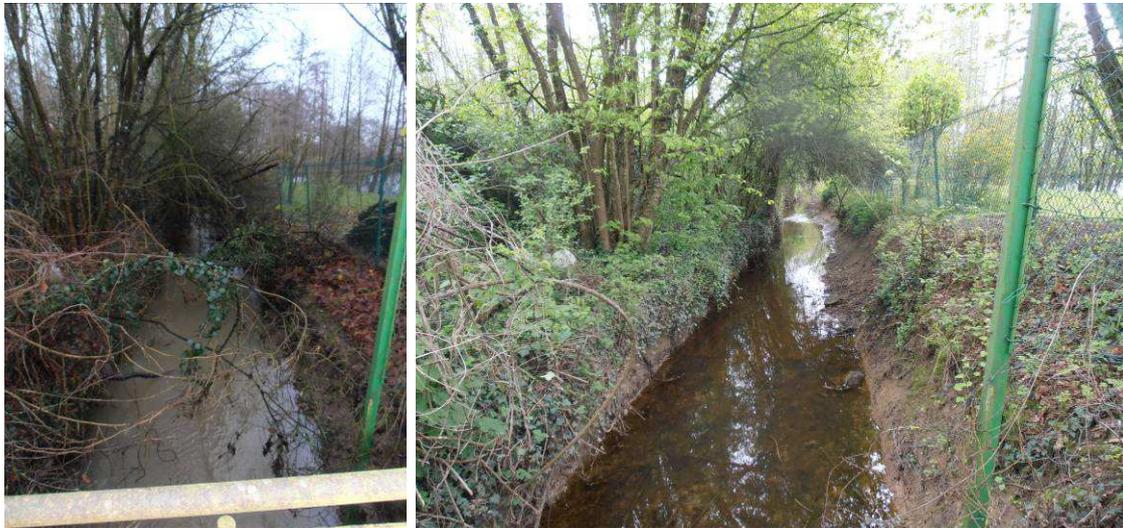
Coupe et désencombrement du lit du ruisseau sur zones difficiles d'accès (clôtures...).

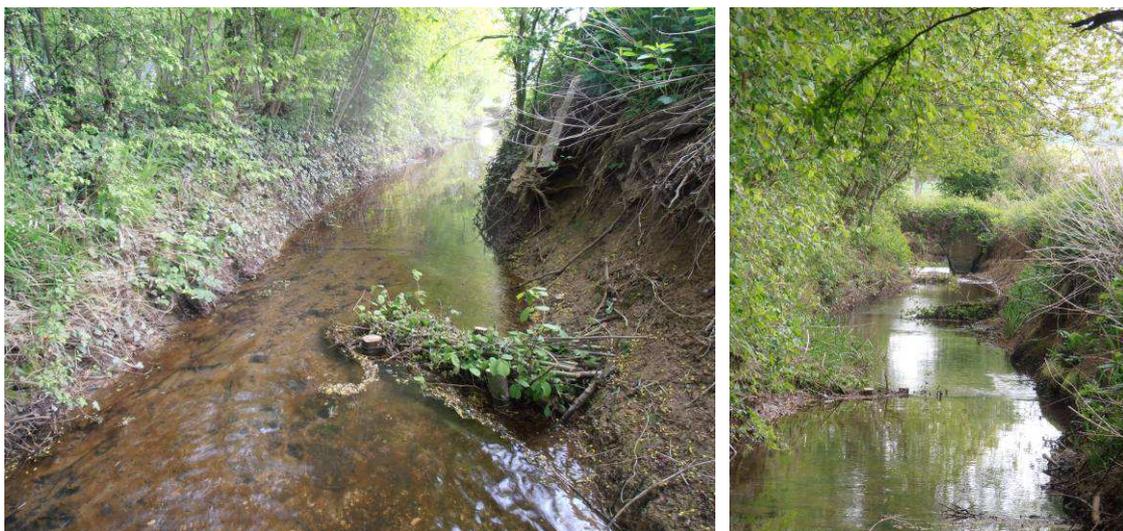
Réalisation d'aménagements rustiques afin de diversifier les secteurs homogènes et permettre de décolmater le fond du lit

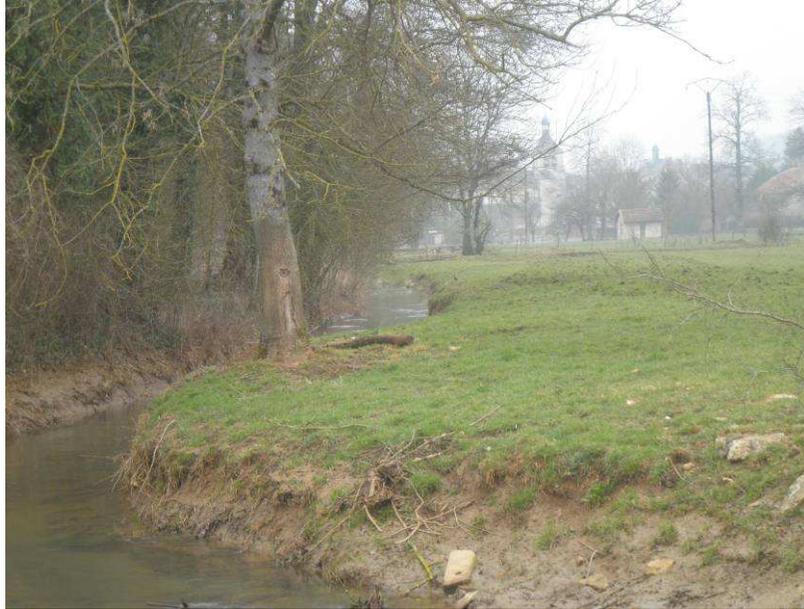
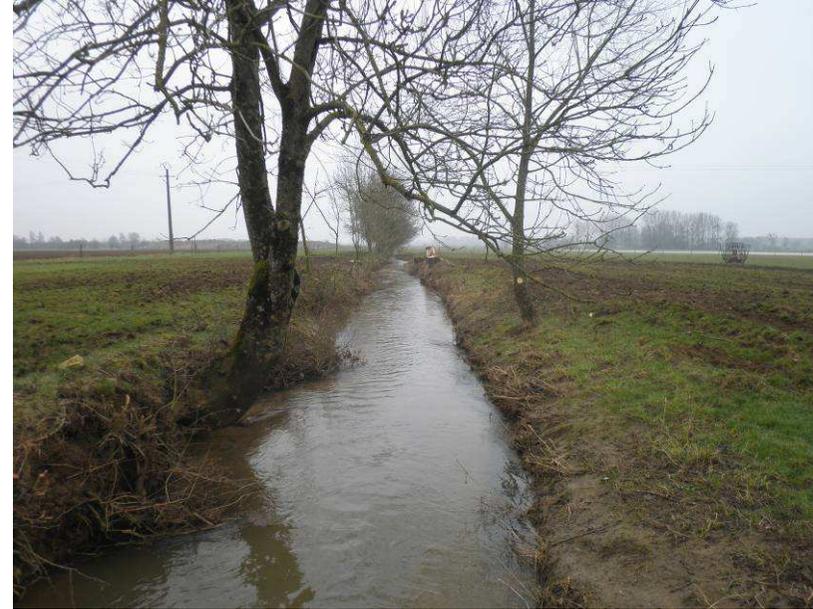
**Constat :** Secteurs dénudés de végétation avec présence de zones d'abreuvement des bovins dans le ruisseau ;  
**Intervention :** Mise en place de clôtures 2 fils reliés au secteur, l'installation de pompes à museau pour permettre l'abreuvement des bovins et plantations pour restaurer la ripisylve le long du ruisseau.
