ASA du Ruisseau La Saulces
Travaux de restauration 2016
Commune de Auboncourt - Vauzelle
Entretien Végétation

ASA du Ruisseau La Saulces
Travaux de restauration 2016
Commune de Auboncourt - Vauzelle
Restauration lit mineur

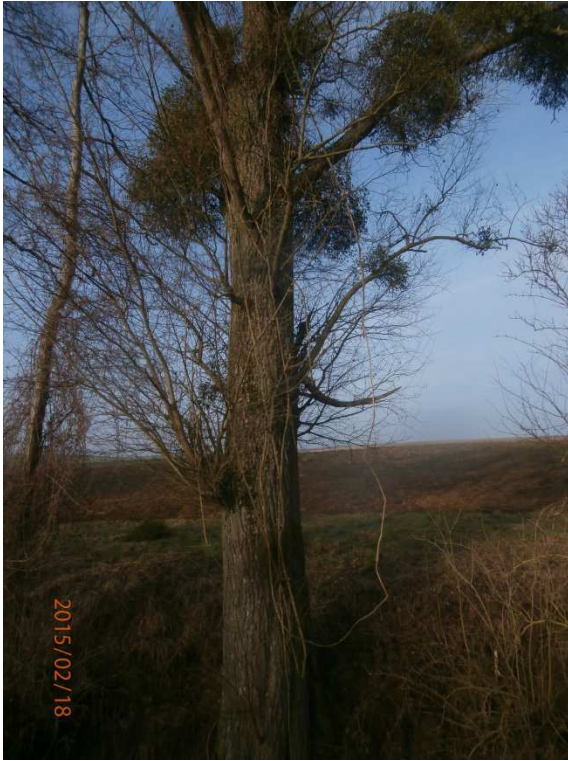
Saule à mettre en têtard

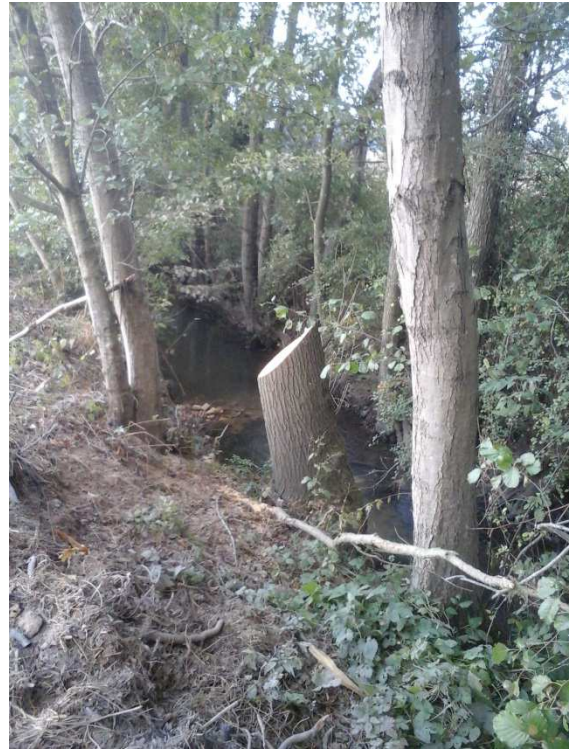
Coupe pour futur Têtard

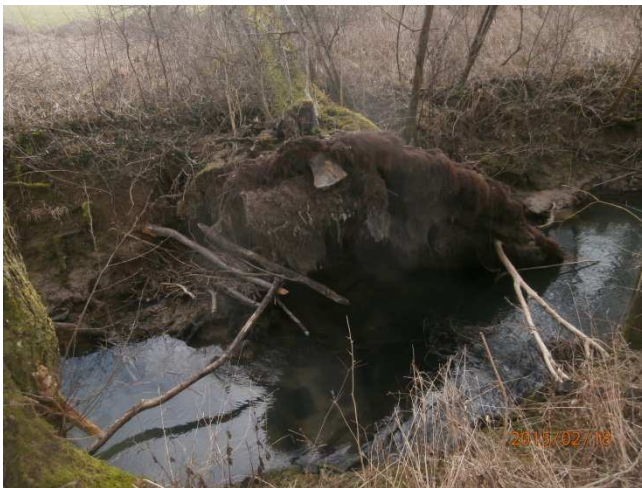
Peuplier déraciné

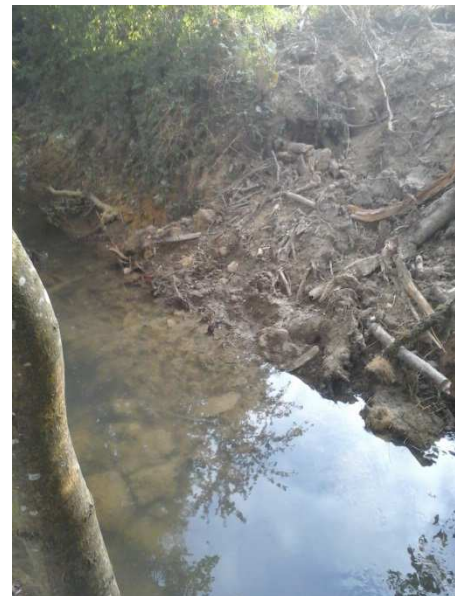
Extraction de la souche car retombée dans le lit après coupe de la grume

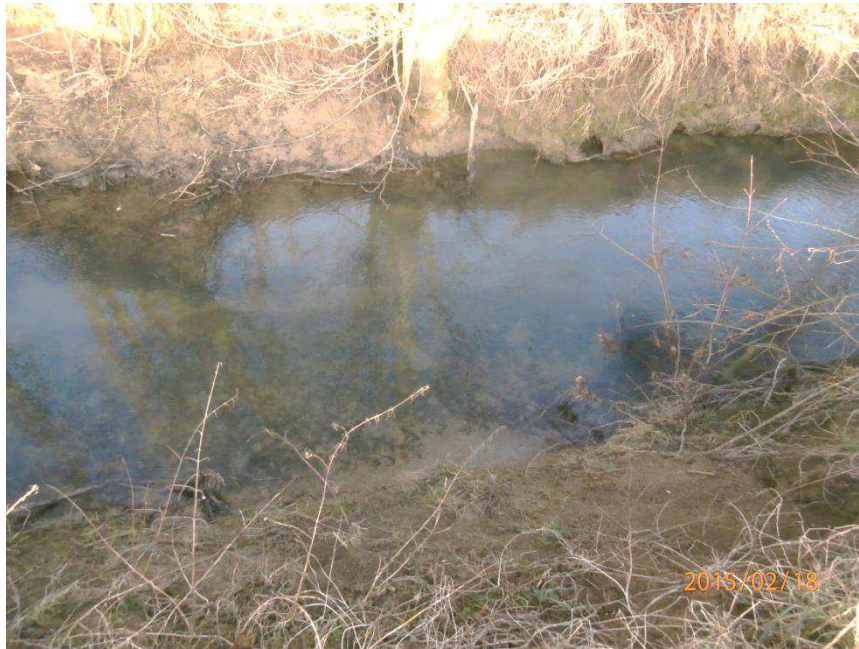
Secteur 545 m : chenal décapé malgré radiers faits en 2007 ci-dessous.
La recharge s'est faite juste en amont

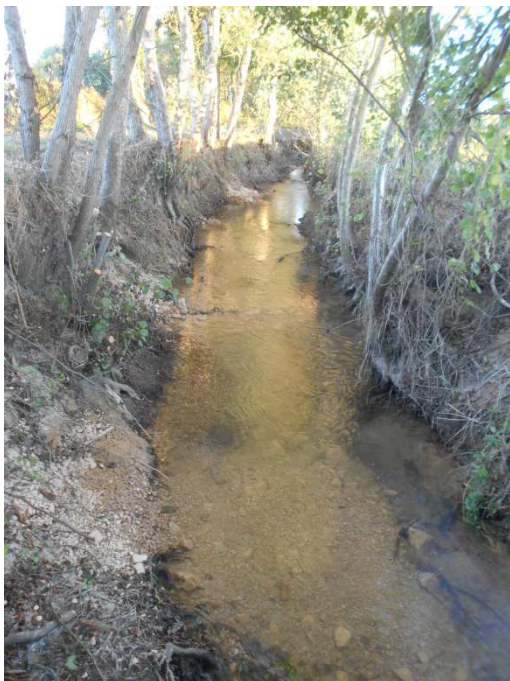
Coupe sélective et
Apport de matériaux entre les radiers de 2007

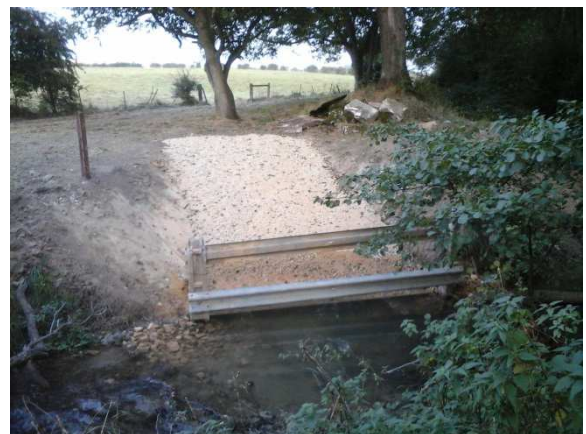
Réalisation d'une descente aménagée avec la
Participation de l'exploitant
qui a fourni les lisses et poteaux

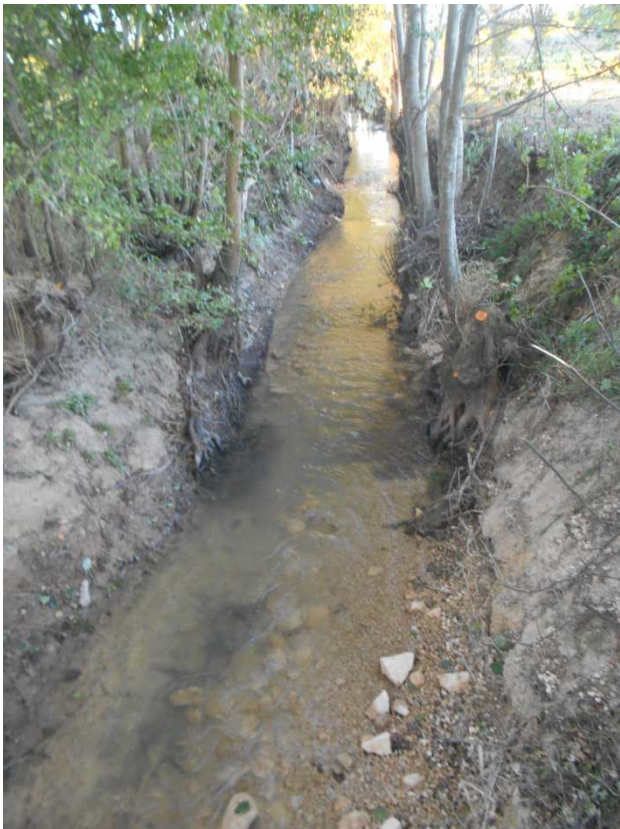
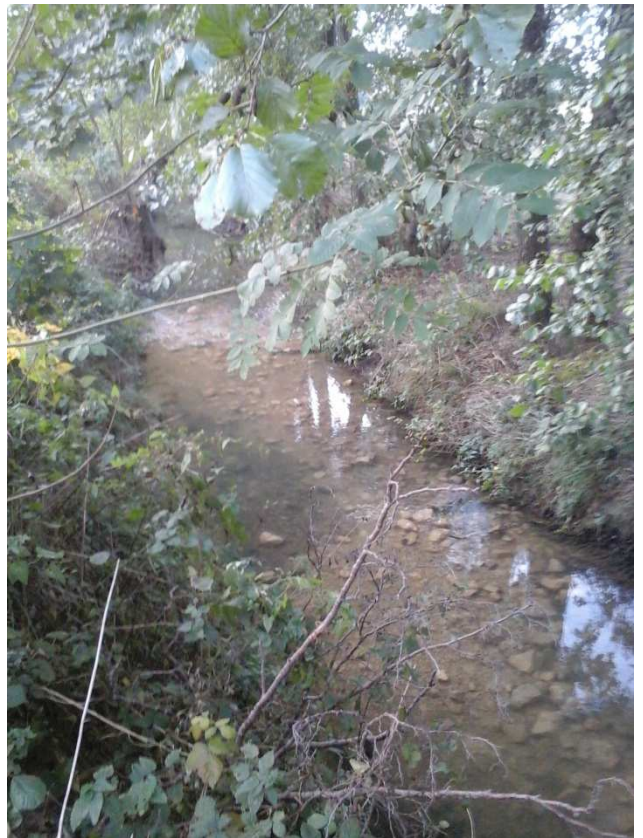
Différents secteurs de recharge sur le linéaire de 545 m

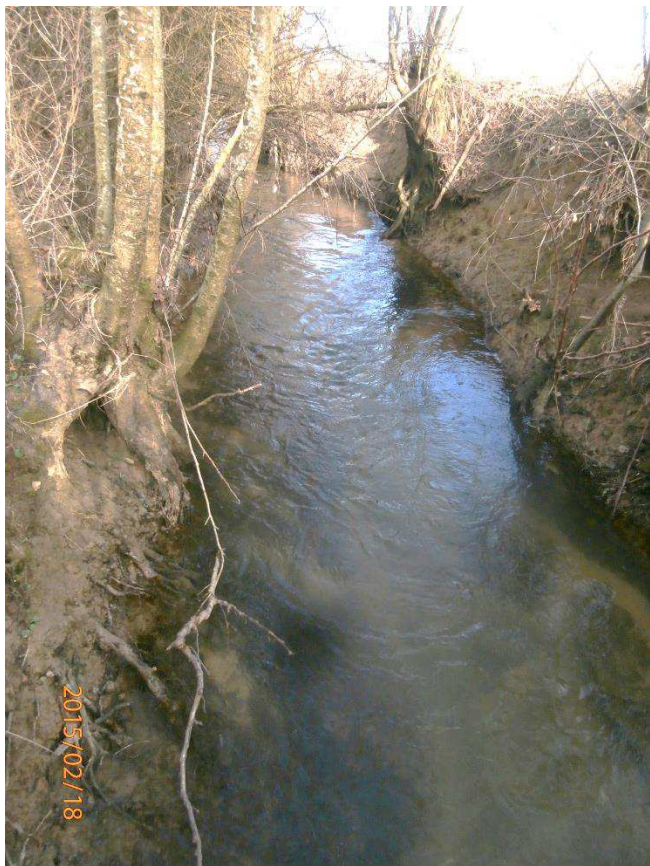
Zone chenalisée à recharger

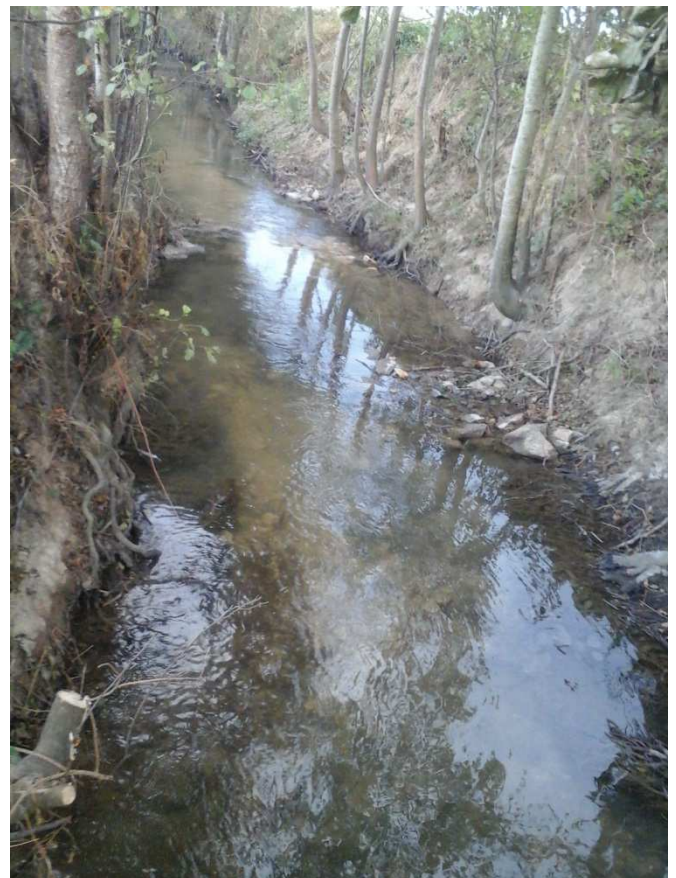
Coupe sélective et recharge du chenal

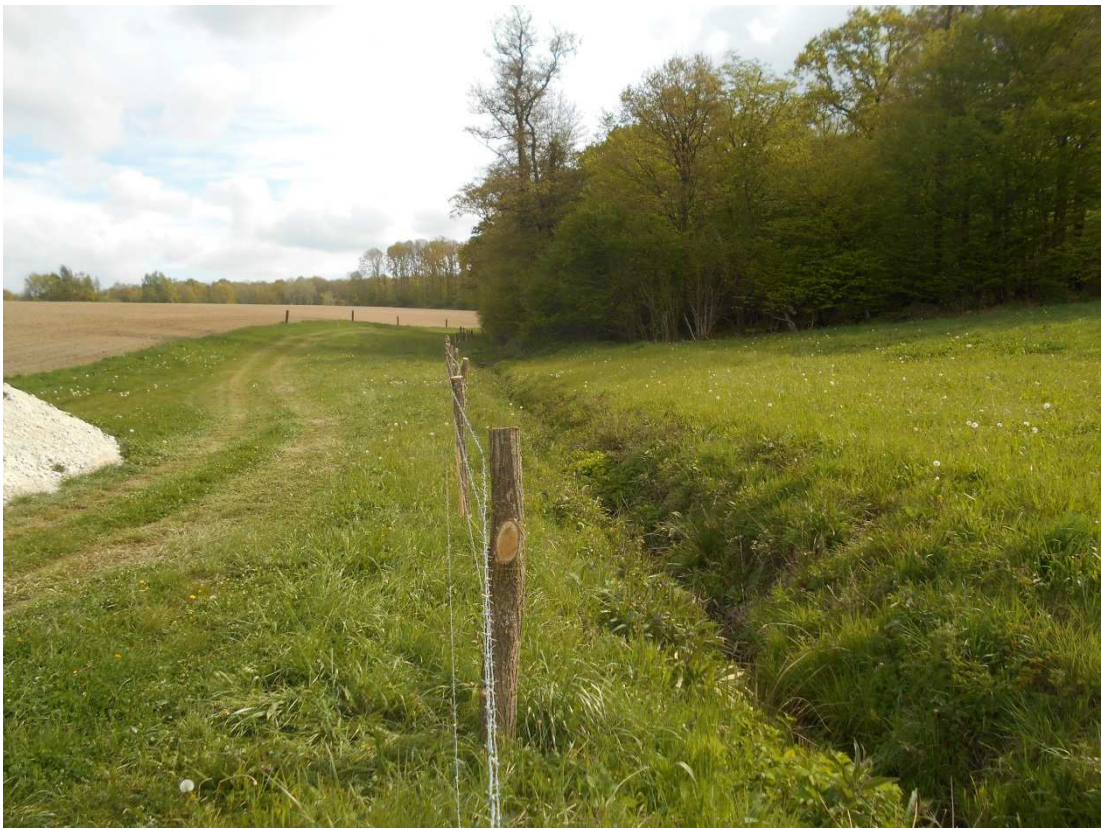
Installation Clôture sur un affluent de la Saulces restauré en 2015 : La Fourcière
